TENDITORI DELLE CATENE DI DISTRIBUZIONE

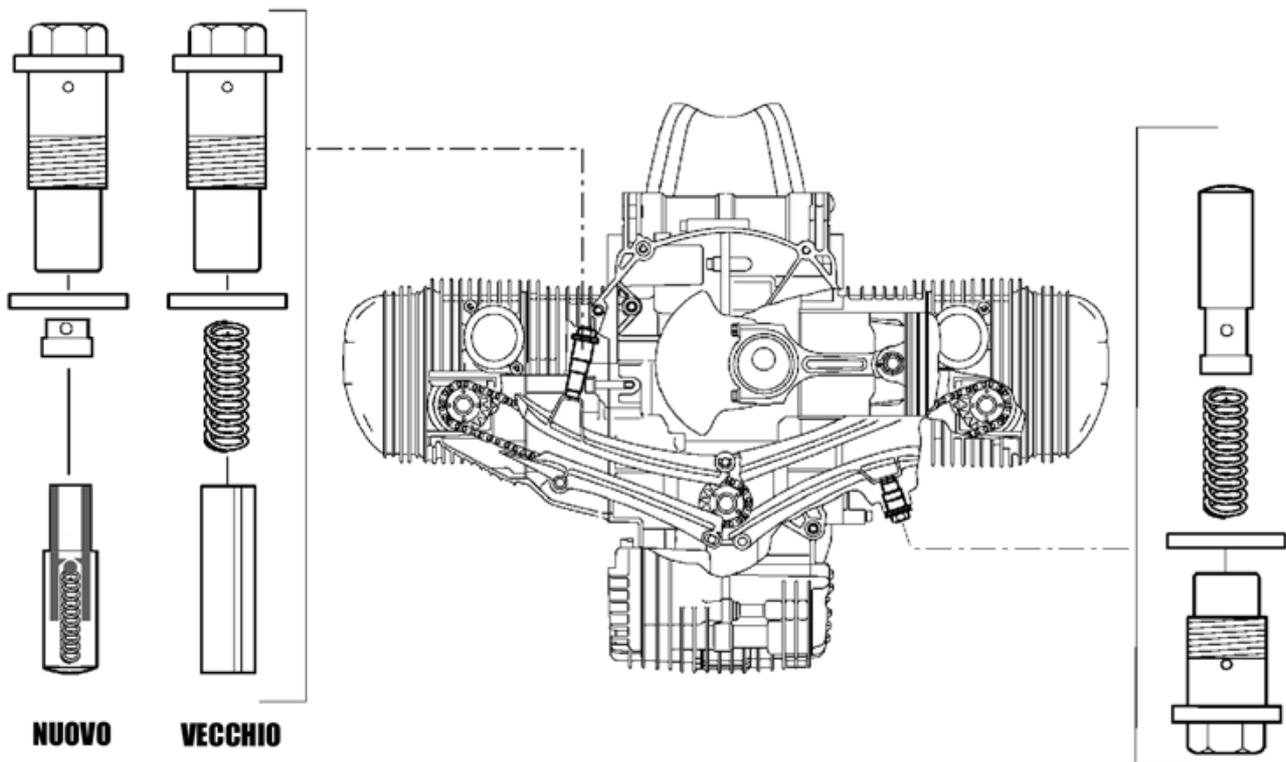
Il vecchio tenditore sinistro è semplicissimo: un pistoncino cavo con una molla interna che scorre nella sede ricavata nel grosso bullone in alluminio avvitato nel cilindro subito sotto il fulcro del Te-lelever.

L'olio entra da un forellino vicino alla testa del bullone e spinge il pistoncino sul pattino, defluendo da una scanalatura ricavata lungo tutta la lunghezza del pistoncino. La finitura del pezzo non è elevata ed ha gioco: il mio aveva inoltre in corrispondenza della scanalatura segni simili a grippaggio.

Il nuovo tenditore è molto diverso: da tre pezzi si passa come minimo a sei, forse sette (difficile capirne la struttura interna), realizzati con una finitura ottima.

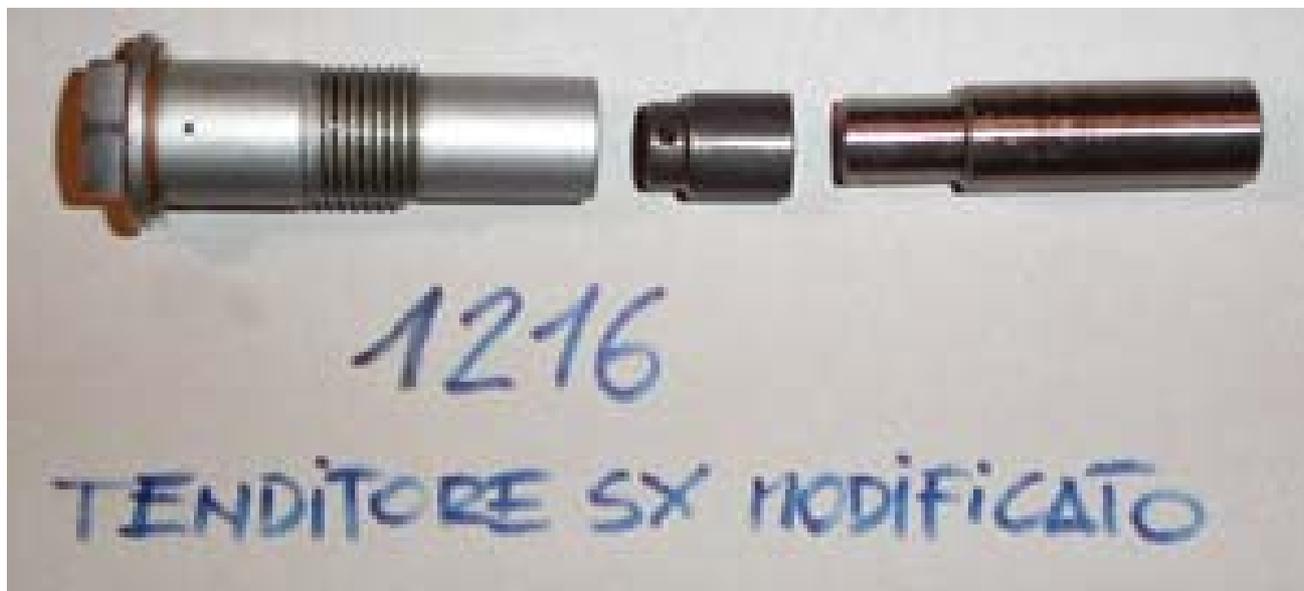
...il tenditore che non esiste, il codice è inciso sul pistoncino...

Installazione di un tenditore modificato per la catena di distribuzione sinistra.

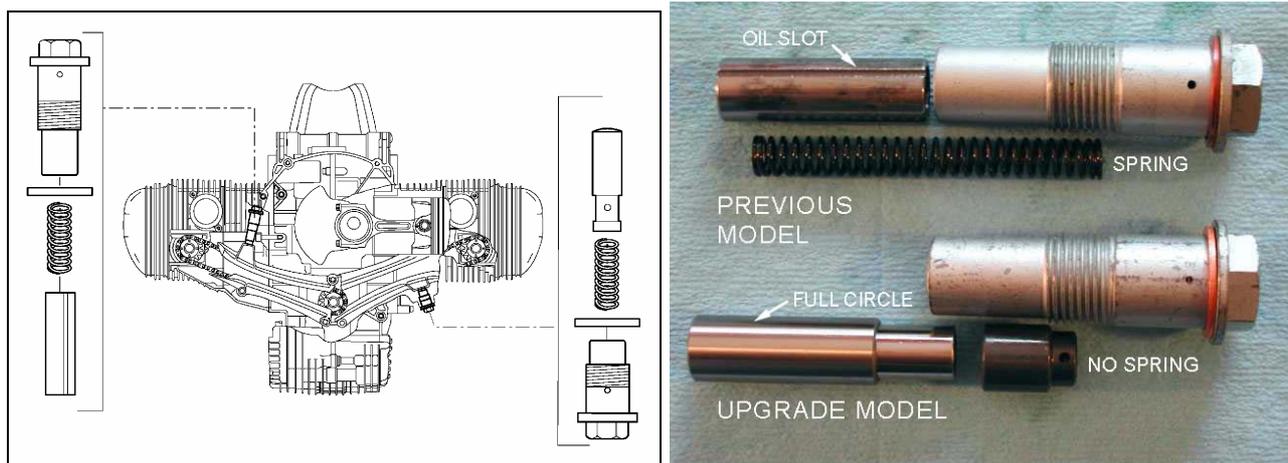
Sembra ormai assodato che un tenditore migliore sia necessario solo per il lato sinistro. La spiegazione più probabile è che il tenditore si muove su e giù troppo lentamente perché frenato dall'olio. Il tenditore si riempie completamente di olio e, quando la catena di distribuzione forza su di esso, deve espellere o aspirare olio aumentando il carico sulla molla. La molla troppo debole causa sbattimenti e uscita di fase della catena di distribuzione.

Il tenditore migliorato di 1a generazione (quello in alto nella foto) che ho sostituito sul mio R1150GS ha una molla più forte, e la molla è separata dall'olio. Sono rimasto molto sorpreso quando ho visto che la molla del nuovo tenditore era enormemente più forte di quella vecchia.

Se poi hanno fatto un tenditore migliorato di 2a generazione (quello in basso nella foto), vuol dire che il tenditore ora può "respirare" meglio e non si intasa d'olio.

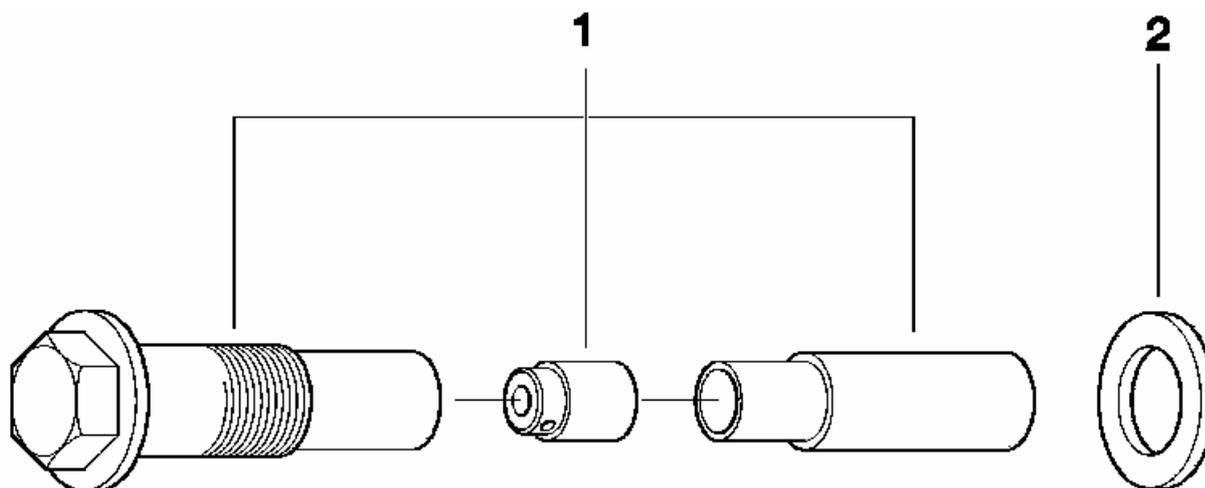
Questo è il nuovo tenditore in 3 pezzi, direttamente dal catalogo MAX BMW.

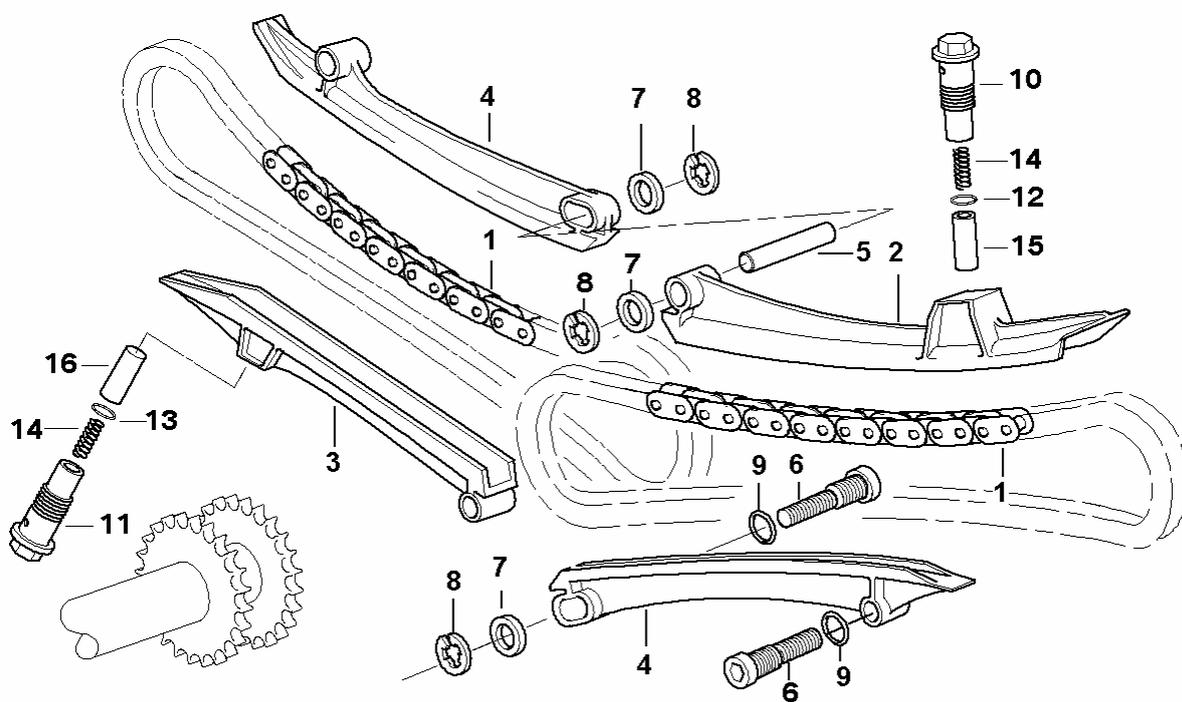
00123900

10	11 31 7 688 629	cilindro tenditore sinistro
12	07 11 9 963 308	rondella di rame 18 x 22
15	11 31 7 656 922	pistone sinistro

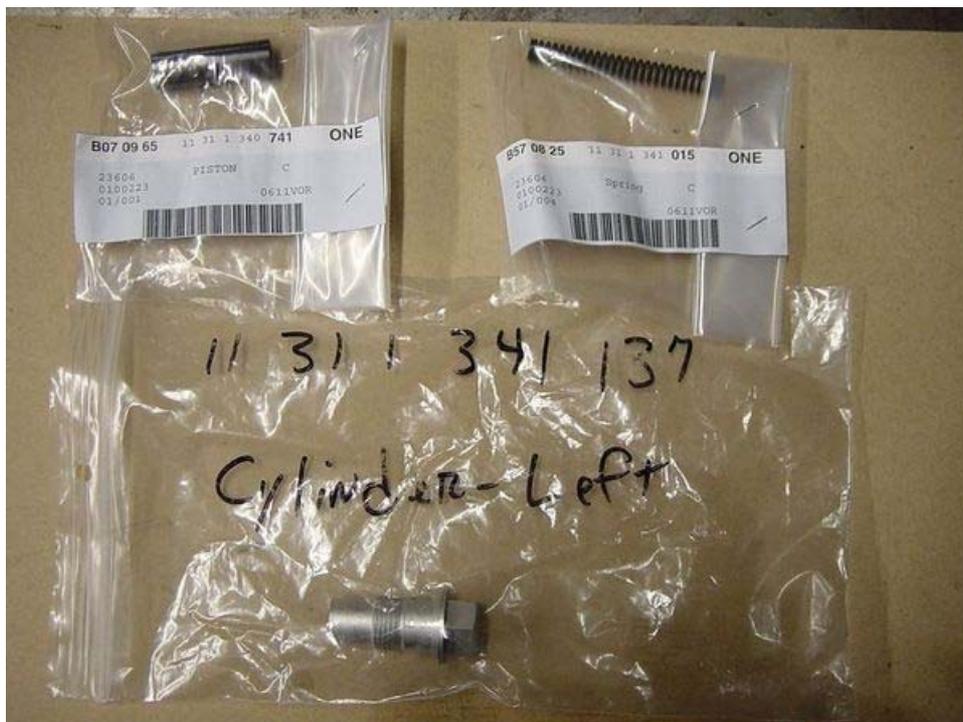
Oh no! Mi hanno mandato per sbaglio gli stessi pezzi originali! Adesso devo cambiarli.

- 11 31 1 340 741 pistone sinistro
- 11 31 1 341 137 cilindro tenditore sinistro
- 11 31 1 341 015 molla

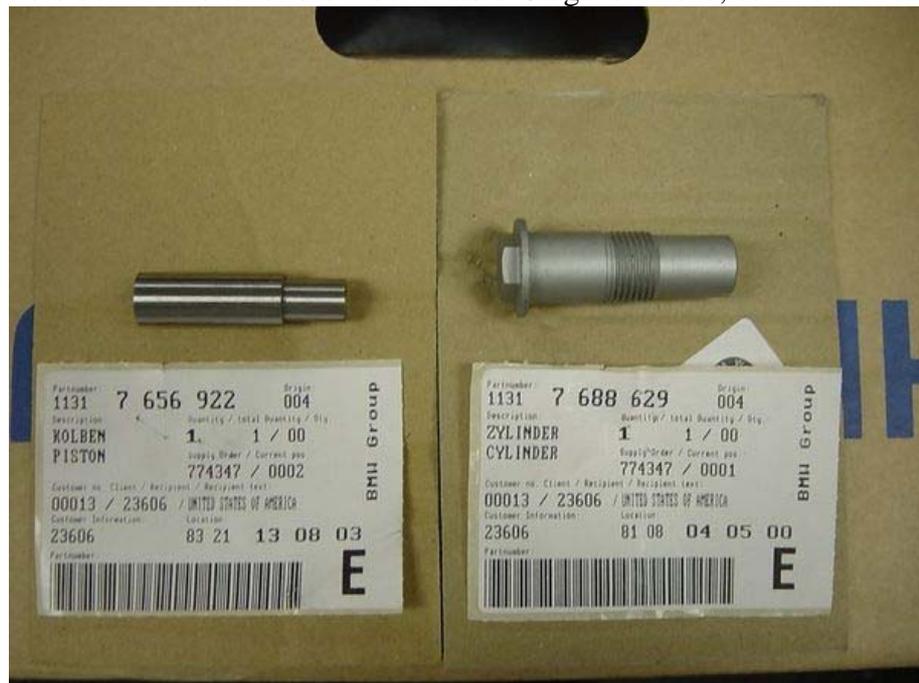
Foto dell'ultimo tenditore modificato di 3a generazione, da BMW Atlanta!
