RIFACIMENTO COMPLETO DEL MOTORE E TRASMISSIONE R1100S

Fasterpatrick 21 Dec 2007 R1100S

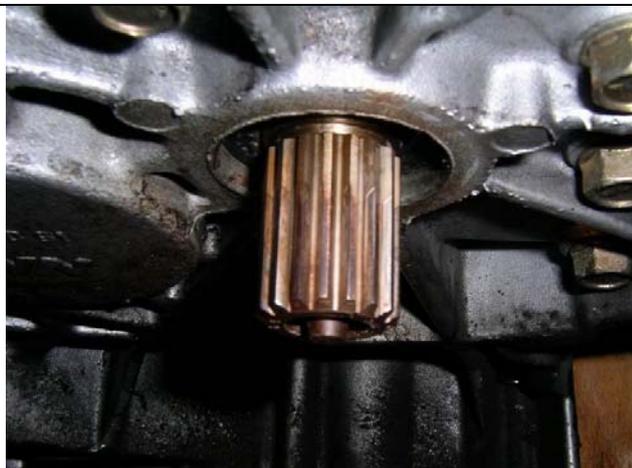
45.000 km, millerighe dell'albero d'ingresso al cambio 🙄

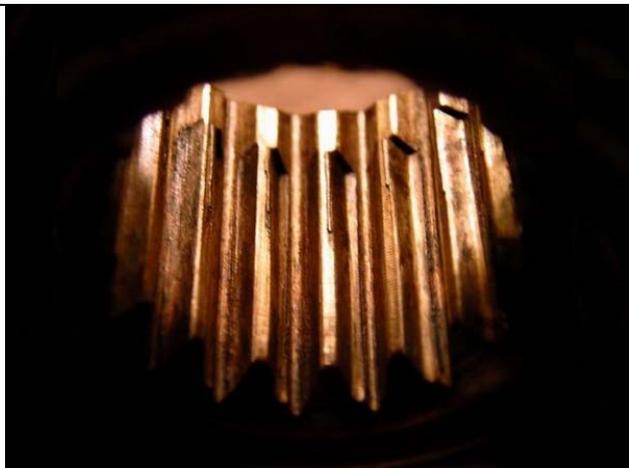
45.000 km, femmina del millerighe della frizione 🙄

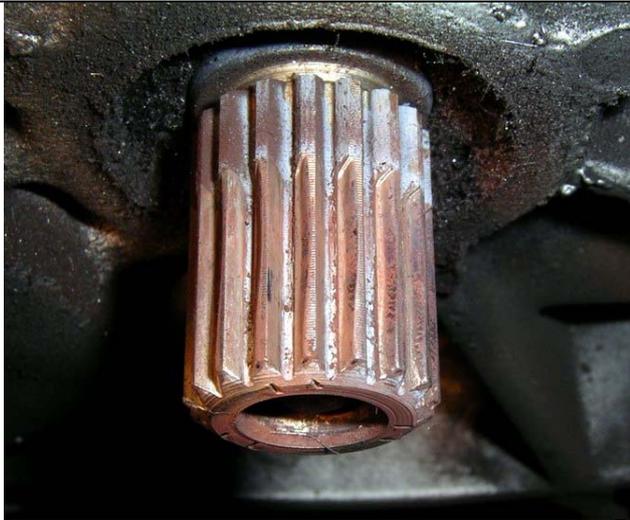
Usura elevata dell'alberino d'entrata cambio 😞 dopo altri 37.000 km (totale 82.000).
Notare la presenza di grasso Honda Moly 60 ben distribuito ovunque.

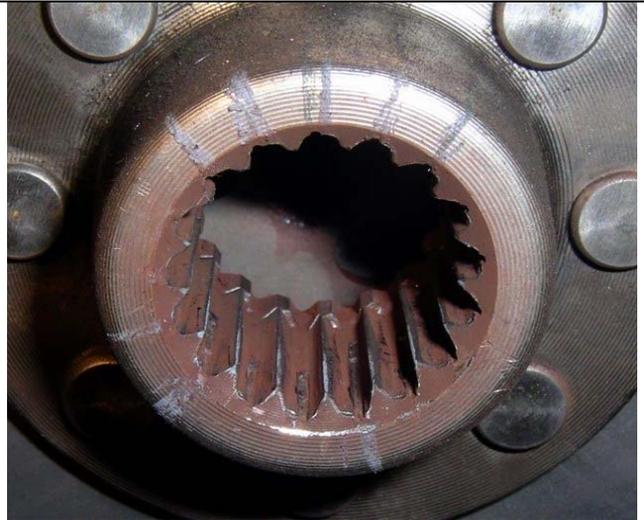
Usura elevata della femmina del millerighe della frizione 😞 dopo altri 37.000 km (totale 82.000).

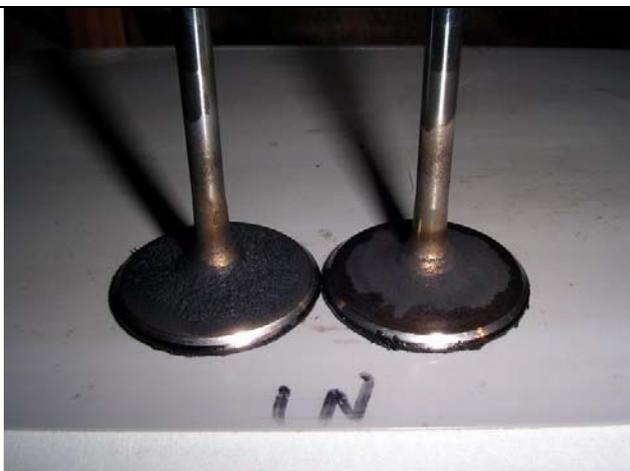
Valvole d'aspirazione sinistra 😞

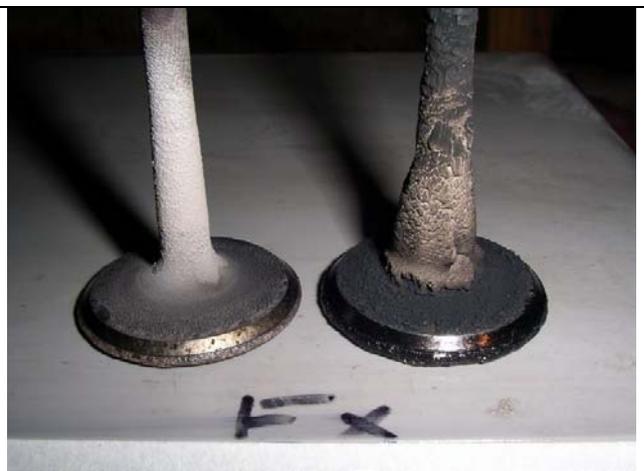
Valvole di scarico sinistra 😞

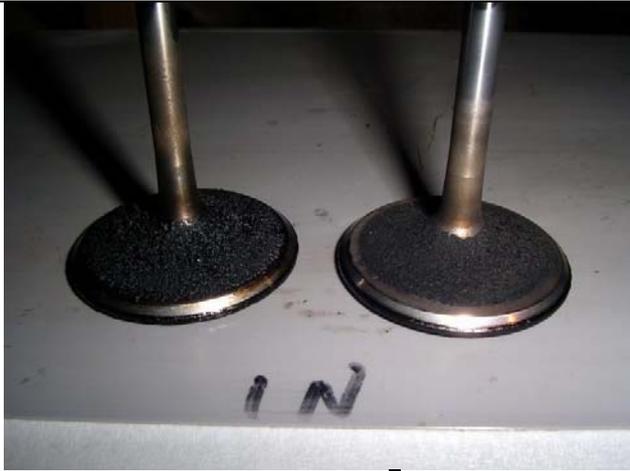
Valvole d'aspirazione destra 😞

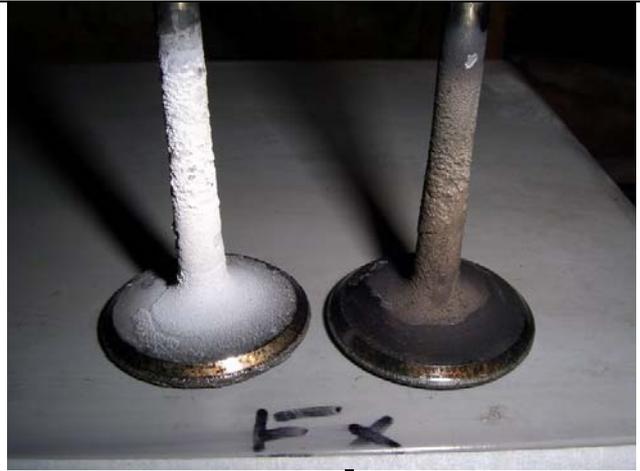
Valvole di scarico destra 😞

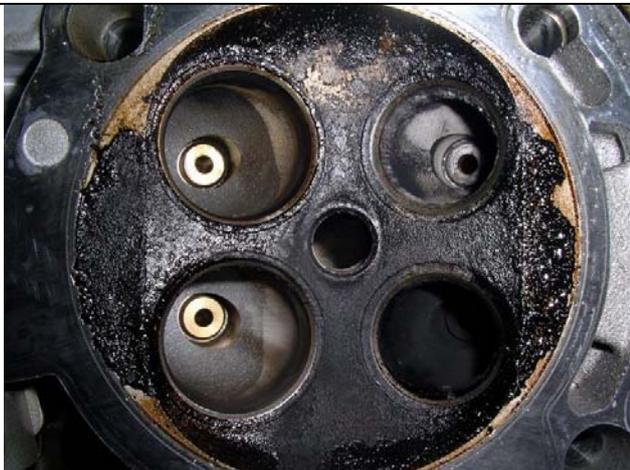
Camera di scoppio sotto la testata sinistra 😞

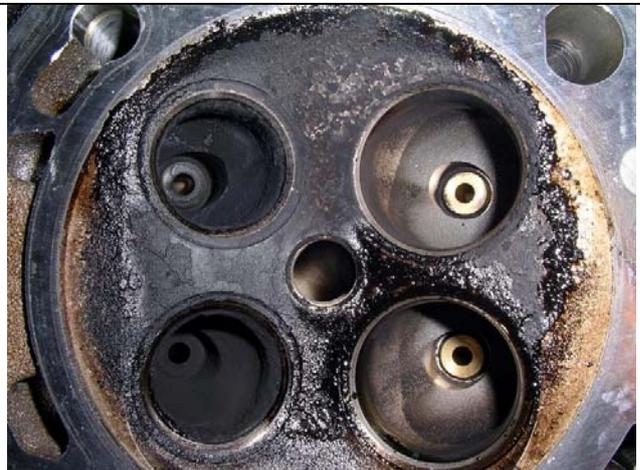
Camera di scoppio sotto la testata destra 😞

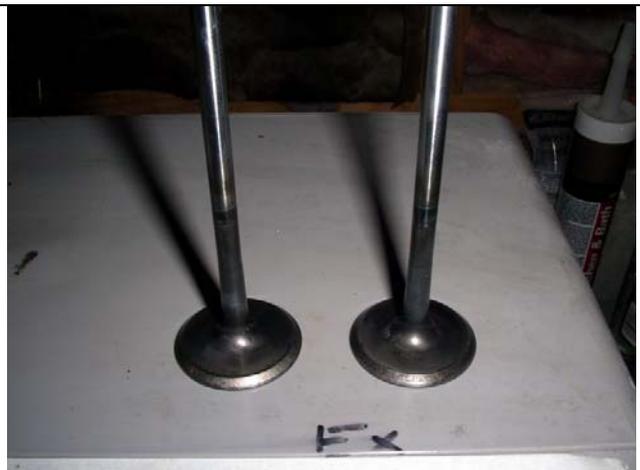
Valvole di scarico sinistra 😞 pulite ma in cattivo stato.

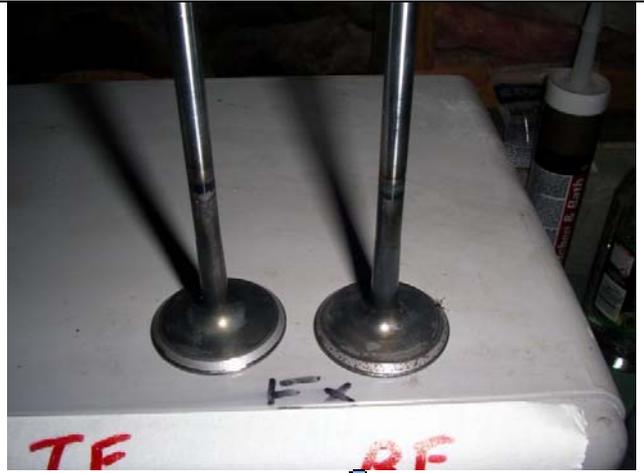
Valvole di scarico destra 😞 pulite ma in cattivo stato.

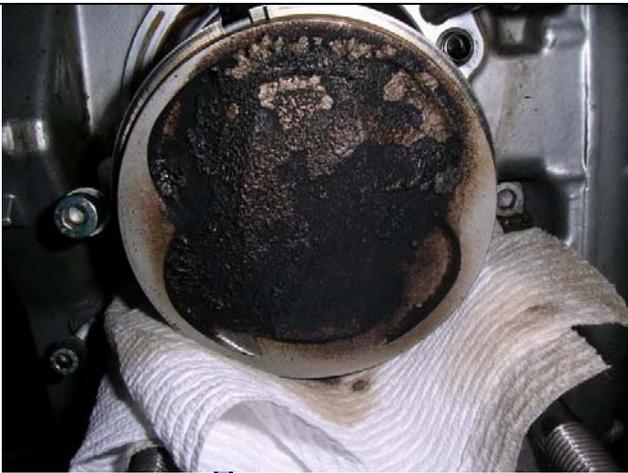
Pistone sinistro 😞

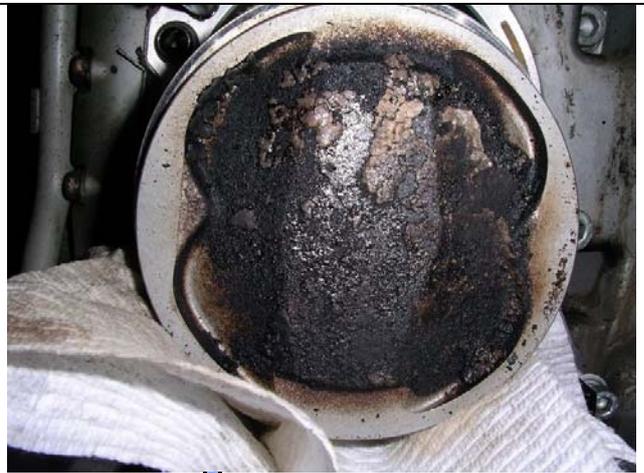
Pistone destro 😞

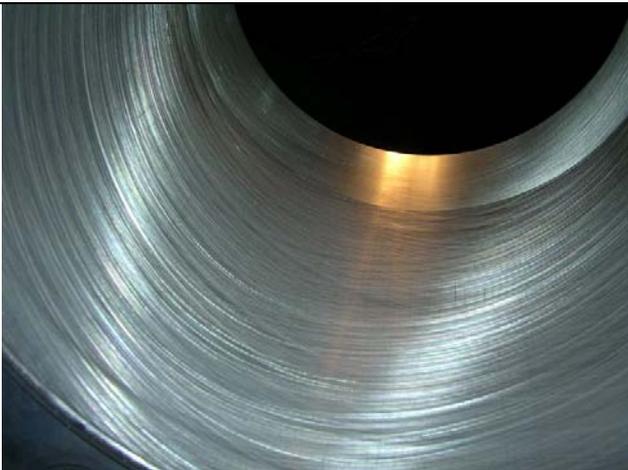
Cilindro sinistro 😞

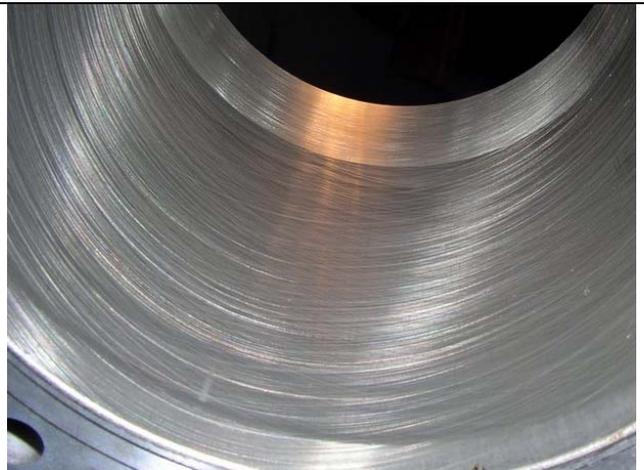
Cilindro destro 😞

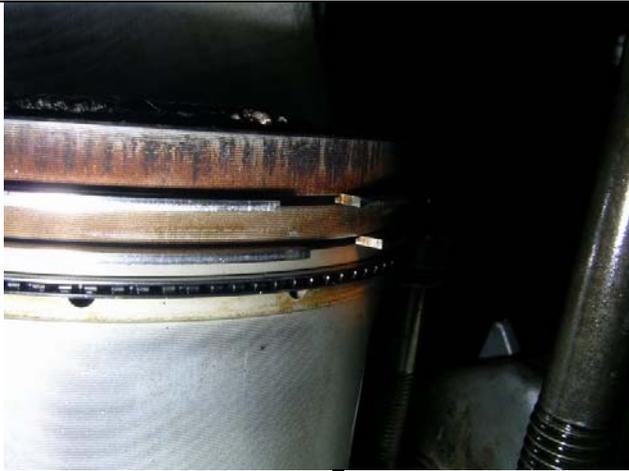
Pistone e fasce elastiche 😊.
Notare che non sono ben sfasate di 120° tra loro.

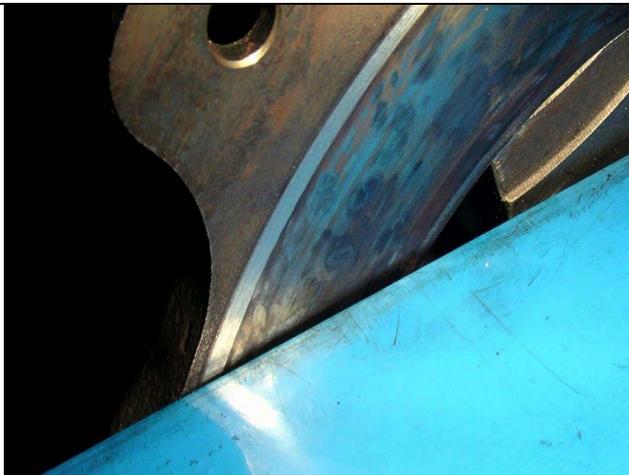
La piastra della frizione è deformata 😞.

Tornitura della piastra, allo scopo di ricostruirne il piano.

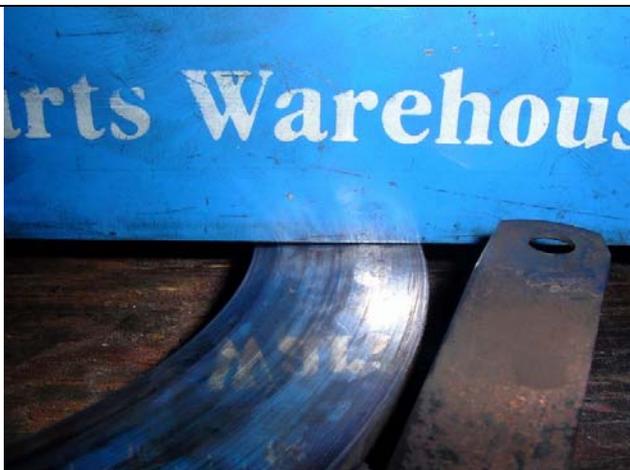
La piastra di pressione frizione è deformata 😞.

Dopo la tornitura è tornata diritta. 😊

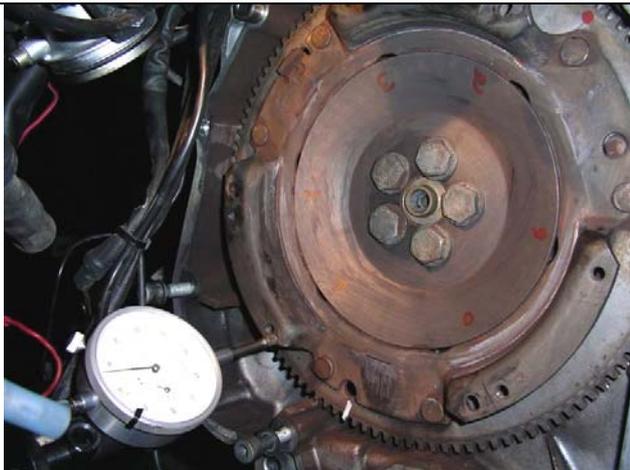
Hmm... 0.009" (0.2286 mm) d'escursione.

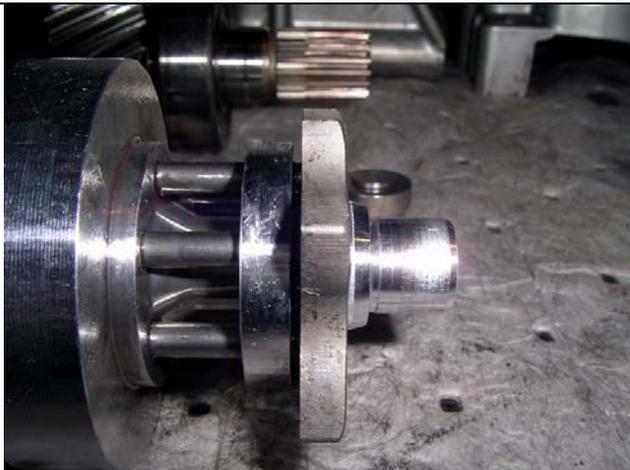
tooling marks on the shift star 😞

tooling marks polished away 😊

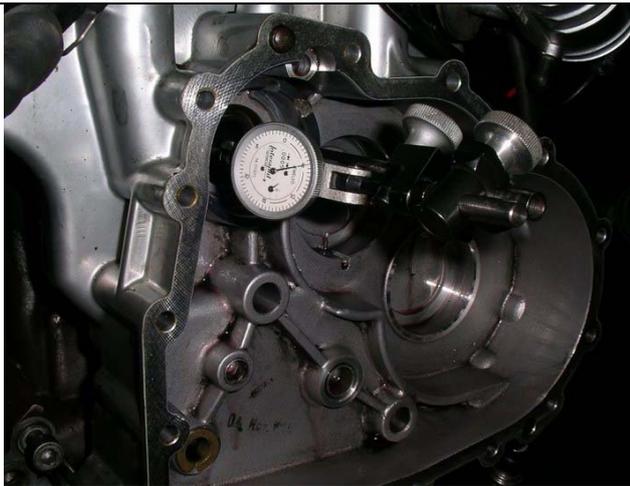
crank spun 90 degrees counterclockwise the bearing bore is 0.0050" closer to the crank centerline at 9 o'clock

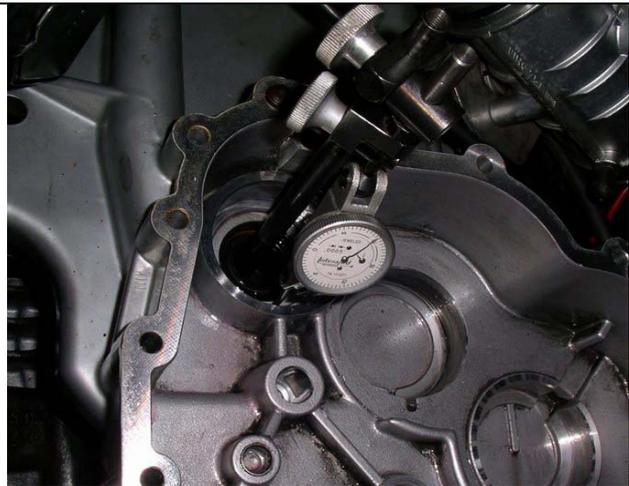
crank spun another 90 degrees... 0.0100" closer to the crank centerline at 6 o'clock

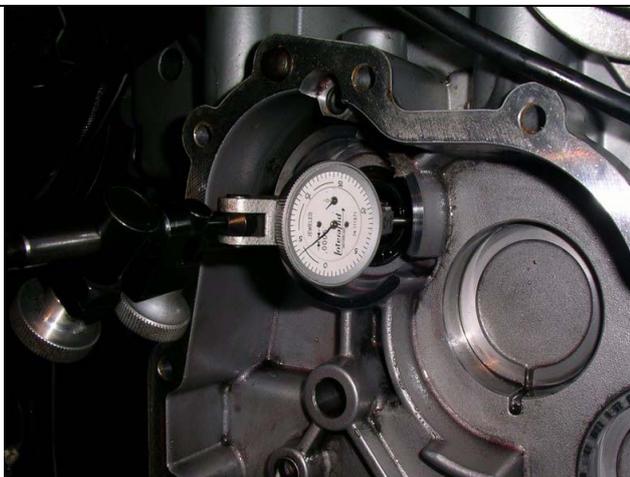
crank spun another 90 degrees... 0.0035" closer to the crank centerline at 3 o'clock

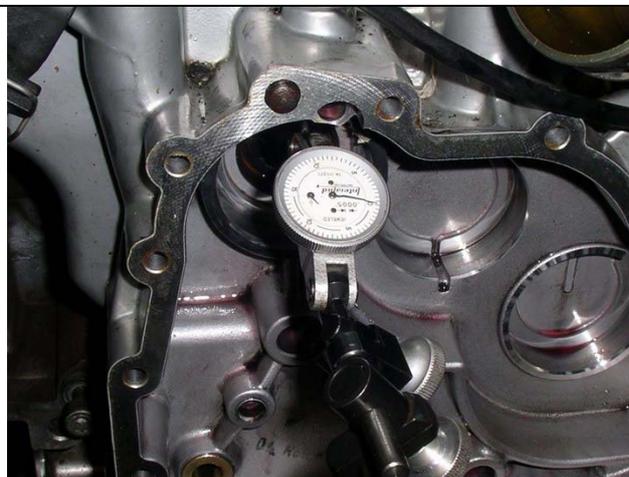
Back to zero at 12 o'clock, so you know nothing slipped. The input shaft rides 0.0050" high and 0.00075" to the right in relation to the crankshaft.
