SOSTITUZIONE DEL CUSCINETTO DELLA RUOTA POSTERIORE R1150GS

Alecta 21 Agosto 2005 R1150GS '01

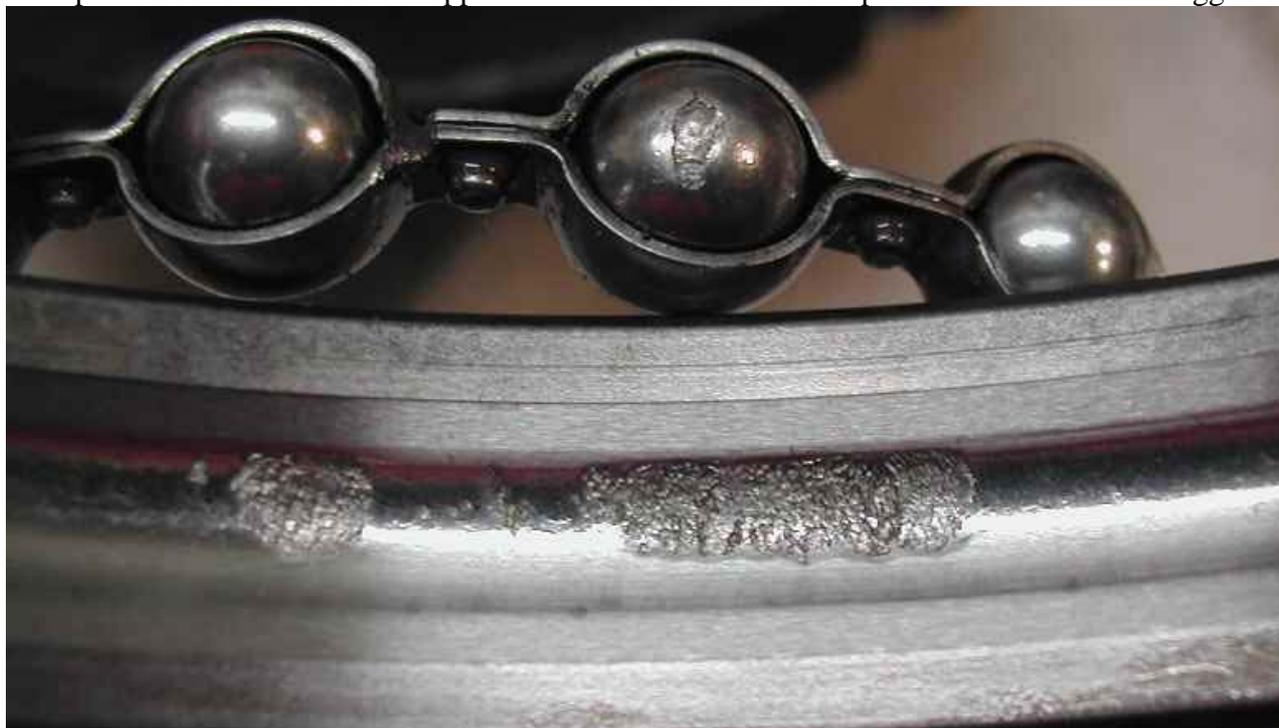
All'apertura della scatola della coppia conica trovai una sfera e le piste del cuscinetto danneggiate.

Il cuscinetto da noi costa circa 100,00 US\$ (in Europa è meno caro, 40,00 €) e si può cambiare riutilizzando gli stessi anelli distanziali (shims).

È un lavoro abbastanza facile, tranne l'estrazione del cuscinetto rovinato. Non c'è sufficiente posto fra il cuscinetto e l'ingranaggio per un estrattore normale.

Il rimontaggio è più facile se il cuscinetto nuovo si mette al forno per 5 minuti, "cade" subito a posto.

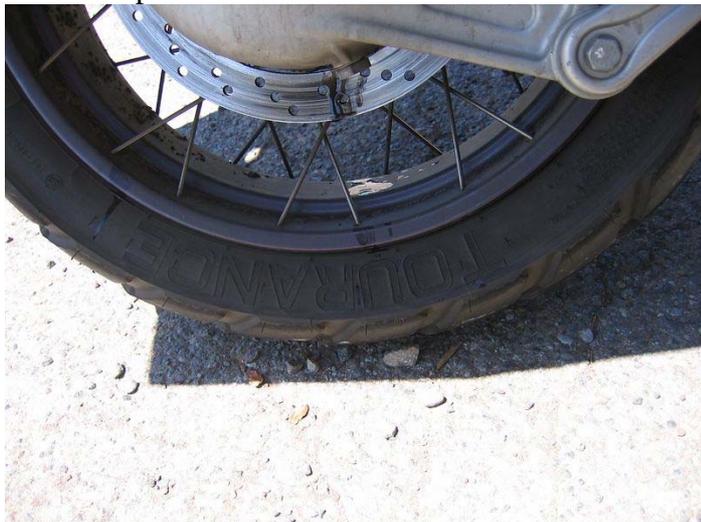
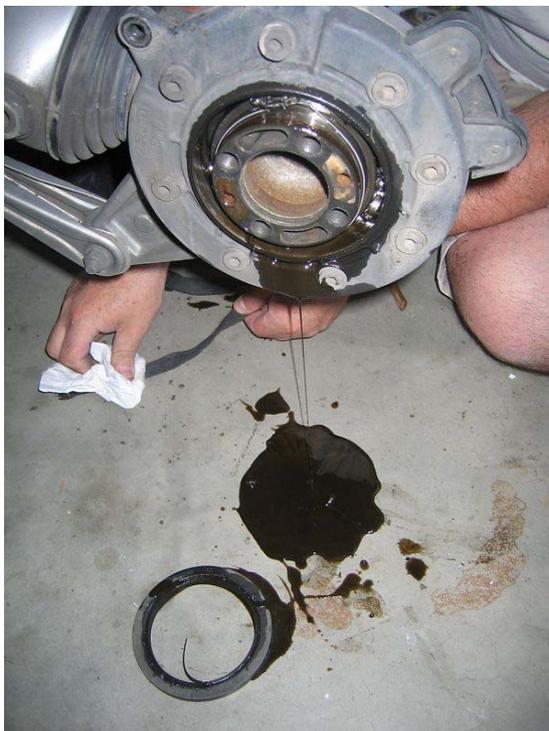
Per qualche centinaio di chilometri sentivo sul manubrio una risonanza come un rullio di tamburi che ad un certo punto è scomparso, ed ho cominciato ad avere strane sensazioni dalla ruota posteriore come se la gomma fosse forata. Alla fine, dopo una cinquantina di chilometri la ruota posteriore ha cominciato a muoversi lateralmente, e a bloccarsi saltuariamente a bassa velocità.

Messa la mukka sul cavalletto laterale, ho trovato la causa dei bloccaggi saltuari: la ruota posteriore si era piegata abbastanza da consumare rovinosamente il disco e la pinza.

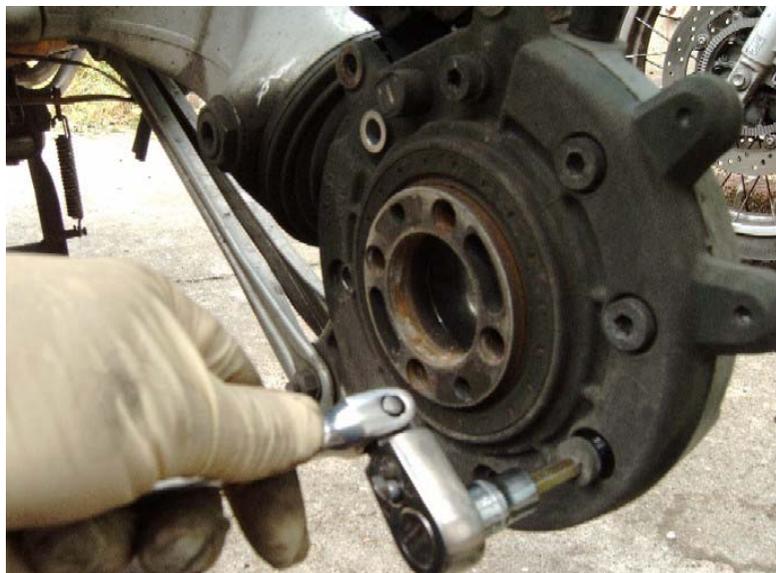
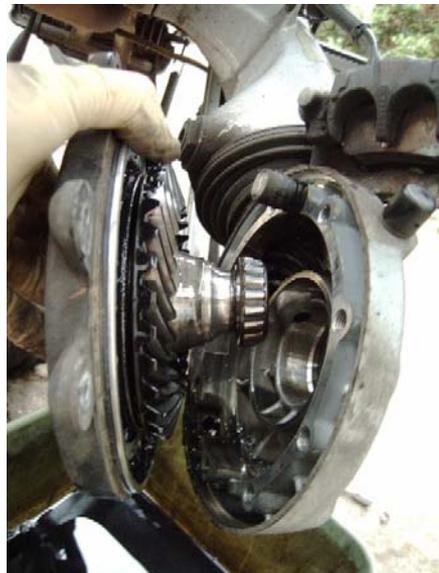
Togliere il coperchio della scatola della coppia conica, prestando attenzione a non lasciar cadere per terra la corona (cioè l'ingranaggio conico grande).

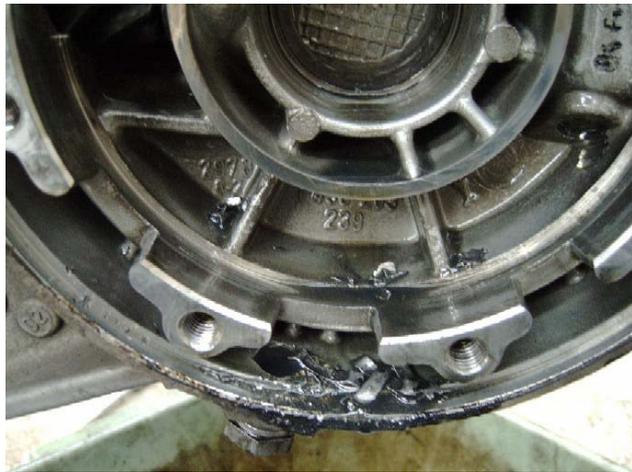
All'interno della scatola ci potrebbero essere dei trucioli di metallo da pulire accuratamente.

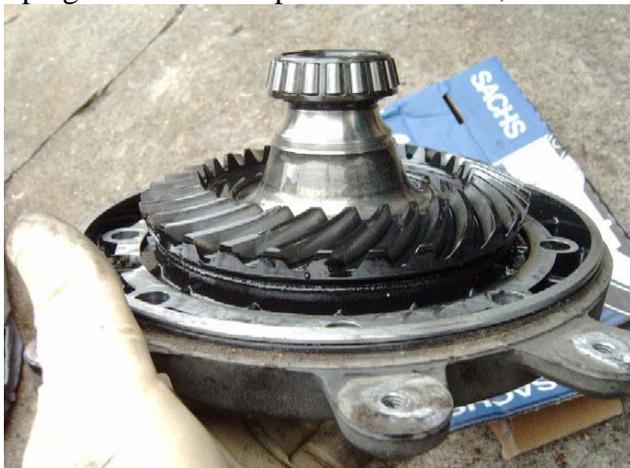
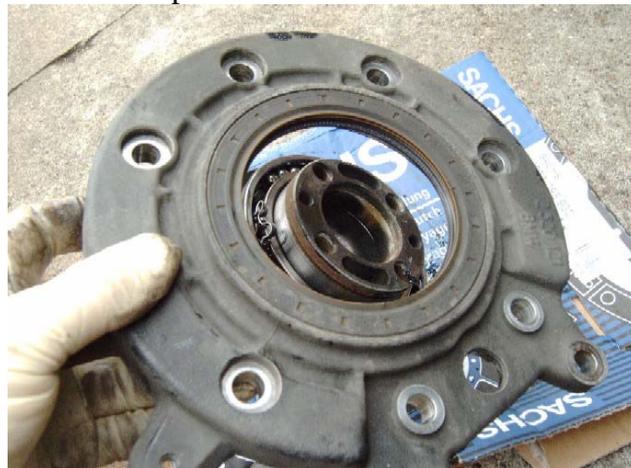
Spingere fuori dal coperchio la corona, che è trattenuta solo dal paraolio.

Questo cuscinetto è bruciato e distrutto ma non c'era gioco sulla ruota posteriore, solo vibrazioni e rullii durante la rotazione.

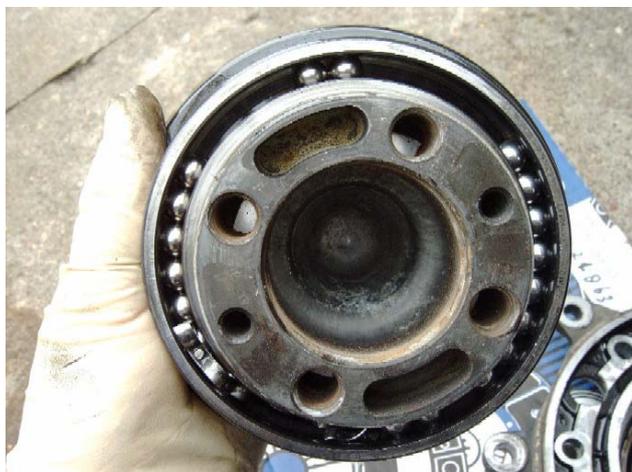
La parte più difficile è l'estrazione del vecchio cuscinetto. Si può fare tenendo il cuscinetto con le due mani sotto gli spigoli e scuotendo più volte il tutto.

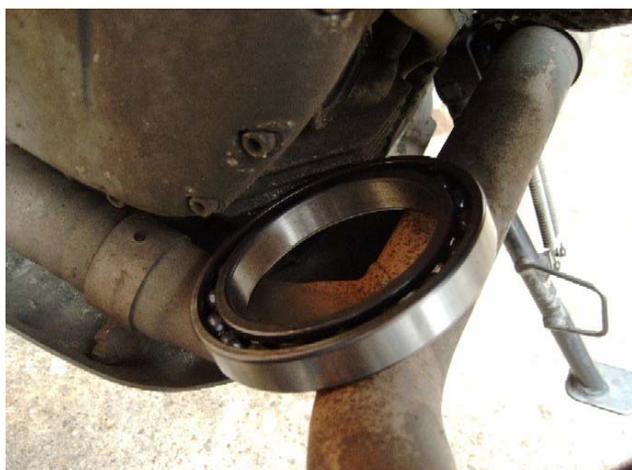
Nel frattempo che si sta armeggiando per l'estrazione del cuscinetto vecchio, è meglio mettere il nuovo cuscinetto sul tubo di scarico per riscaldarlo bene col motore acceso.

Quando sarà ben caldo e dilatato lo si potrà infilare sul mozzo della corona, e se è abbastanza caldo vi calzerà facilmente.

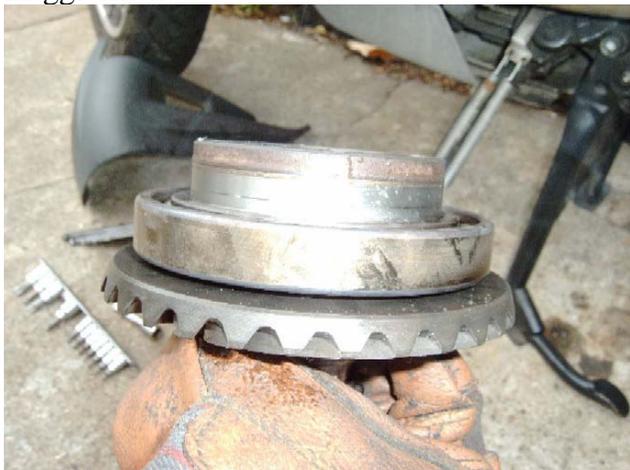
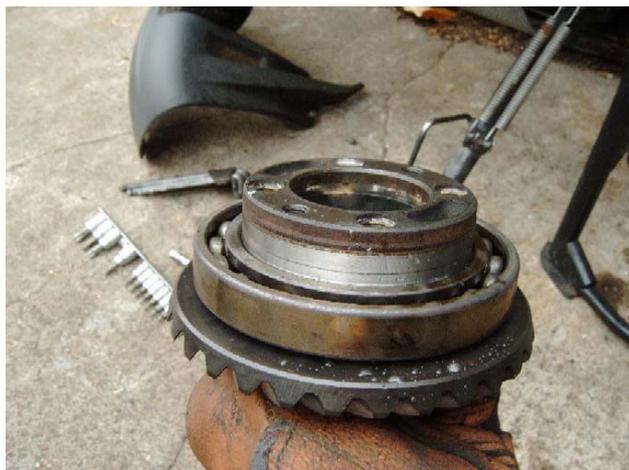
Se il cuscinetto non entra direttamente sul mozzo della corona bisognerà scaldarlo di nuovo maggiormente.

Con questa riparazione fatta in emergenza sul posto si può anche evitare la sostituzione del paraolio, se è in buono stato e non perdeva olio.

Rimettere il coperchio sulla corona riutilizzando il vecchio anello distanziale.

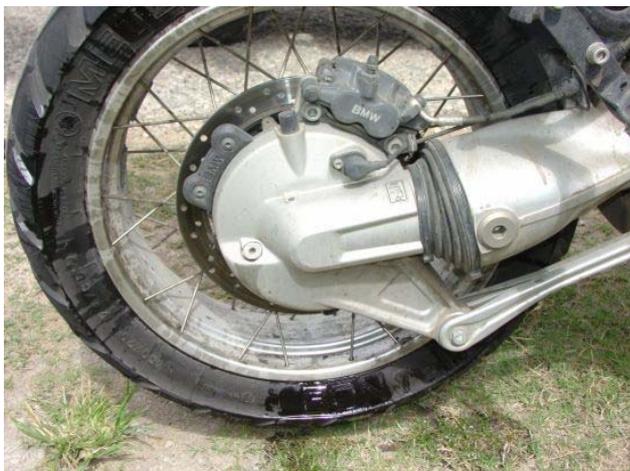
La R1150GS del 2001 aveva 50.000 km quando ha cominciato a perdere olio.

All'inizio la perdita era così lieve...

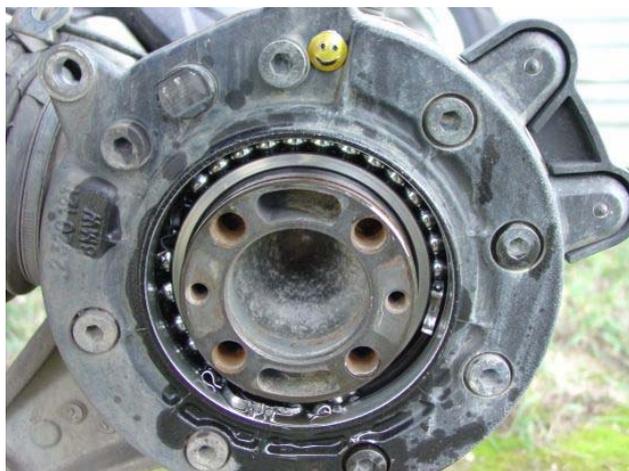
Ma poi dopo pochi km ...

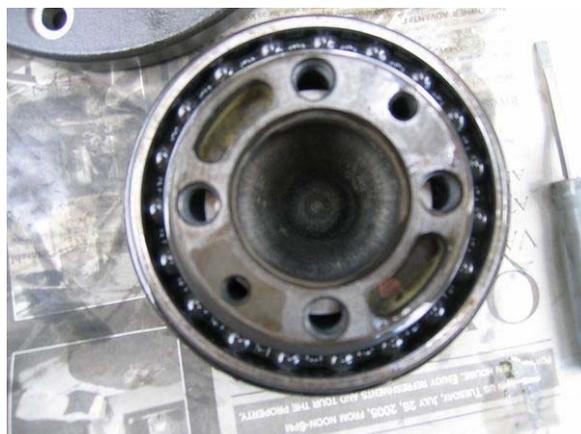
Ho smontato il mio per ispezionarlo a causa di una leggera perdita d'olio.

Il cuscinetto e il paraolio sembrano buoni.

Potrebbe essere l'anello toroidale (O-ring) che mi sembra un po' appiattito?

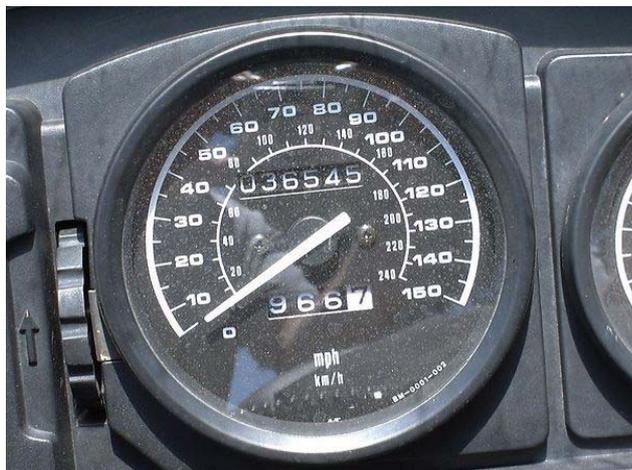
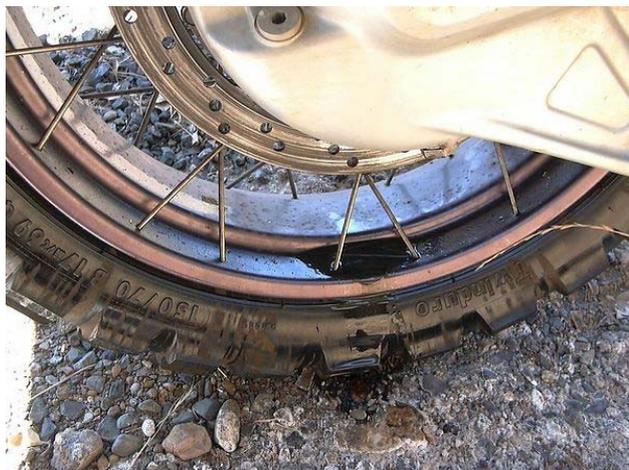
Ero fuori con amici per un week-end in campeggio. Al compiere dei 59.000 km il retrotreno ha cominciato ad agitarsi e sbattere violentemente. Mi sono fermato ed ho visto questo.

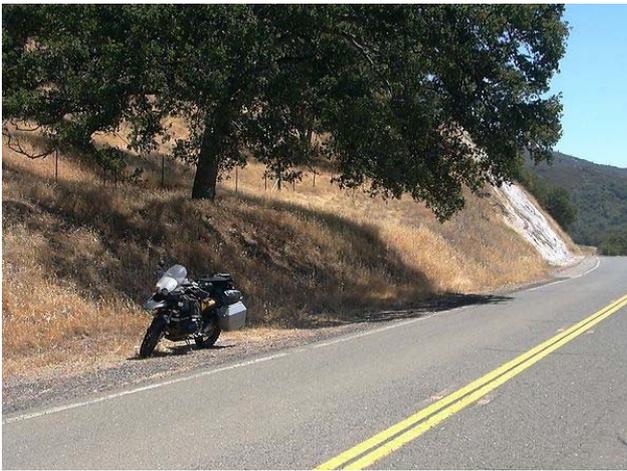
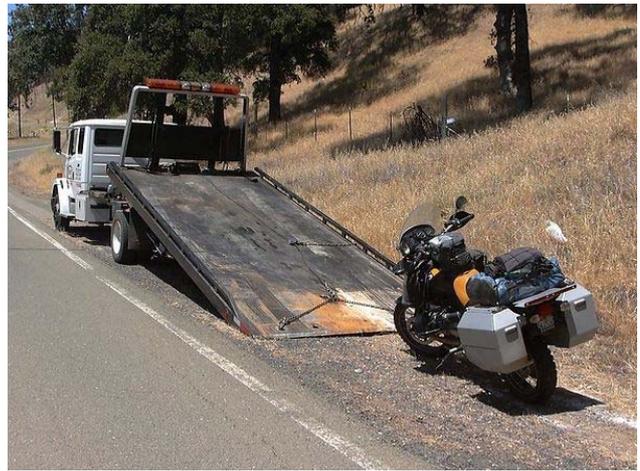
Stavo ammirando un bel panorama quando il mio viaggio è terminato.

Come sospettavo, il cuscinetto della corona era del tipo a 19 sfere, ed era già stato sostituito una prima volta nel 2002 (due anni prima) cioè molto prima che apparisse sul mercato la nuova versione del cuscinetto a 17 sfere. Vedere le foto allegate.

La rottura era diversa da quella di David S. che aveva trovato piste e sfere come martellate. Nel mio caso invece le sfere apparivano in ottimo stato, senza danni visibili nemmeno sulle piste degli anelli, ma c'era almeno una zona su un lato della pista interna con superficie consumata (al centro della pista è ricavato un canale circonferenziale nel quale rotolano le sfere, e il danno si presentava su in lato del canale). La zona era consumata in modo molto regolare, senza evidenza di segni lasciati dalle sfere distanziati regolarmente.

Ora sorge spontanea la domanda: perché la gabbia si è rotta? Il mistero non è stato ancora risolto. Il danno sulla pista interna suggerisce che forse le sfere hanno un leggero gioco laterale, il quale a sua volta ha maltrattato gli elementi della gabbia. Ma qualcuno potrebbe anche affermare il contrario: che il danno alla pista è una conseguenza del danno alla gabbia.

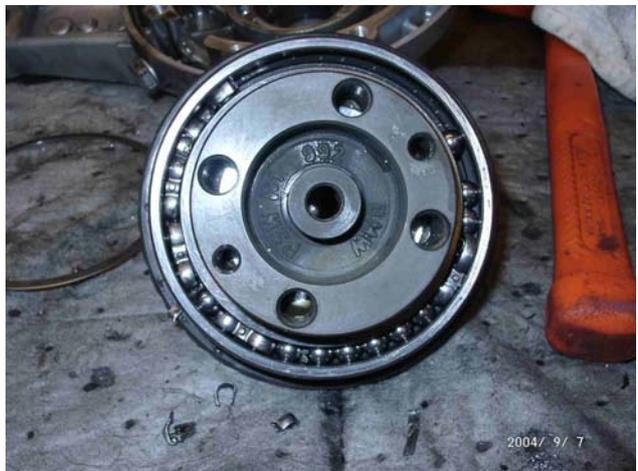
Cuscinetto FAG 61917 C3 con 19 sfere

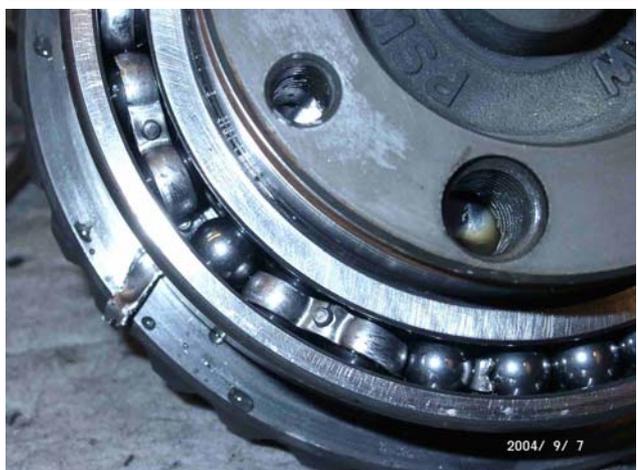
Dettaglio della gabbia

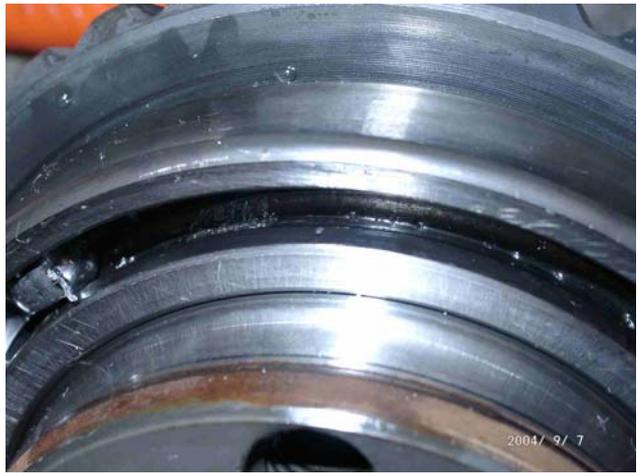
La pista interna consumata.

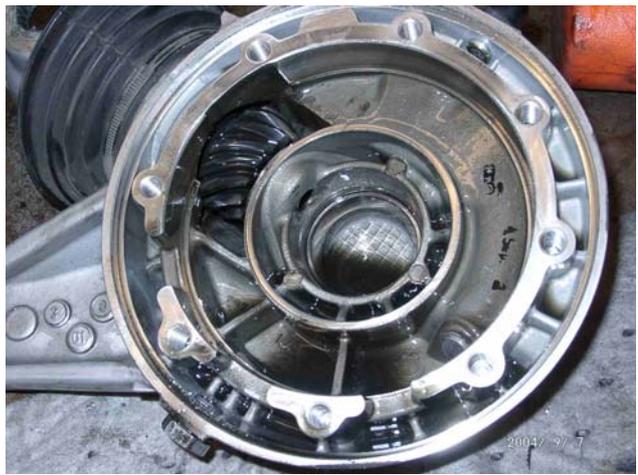
Scatola della coppia conica aperta.

Il tappo di scarico dell'olio (magnetico) era già stato tolto e pulito prima di scattare la foto, per questo non si vedono le schegge di metallo che lo ricoprivano.

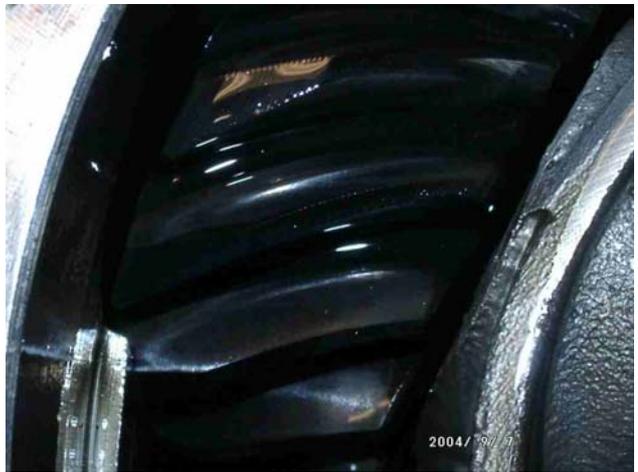
Dettaglio della dentatura del pignone.

Vi sono pochi graffi sulla superficie esterna dei denti, ma nessuna traccia di scarti metallici sulle facce dei denti.

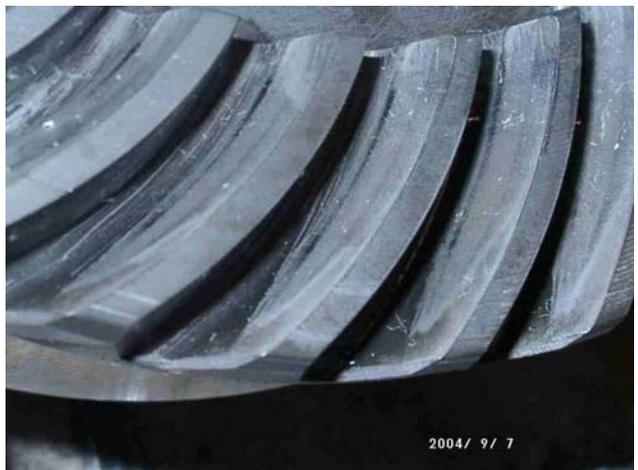
Dettaglio della dentatura della corona, col flash.

Vi sono pochi graffi sulla superficie esterna dei denti, ma nessuna traccia di scarti metallici sulle facce dei denti.

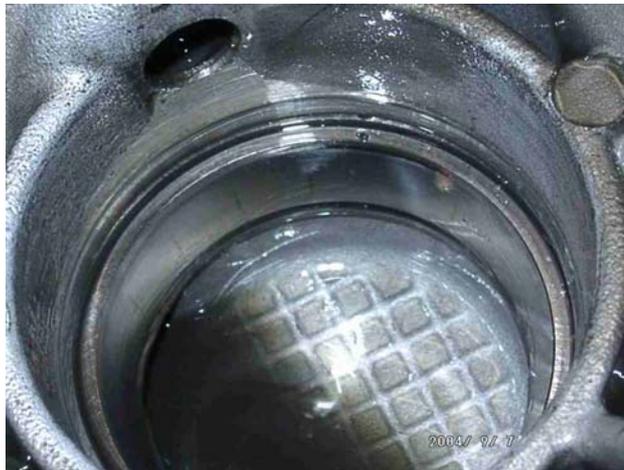
Pista interna dell'anello esterno del cuscinetto reggispinta a rullini conici.

Nessun danno causato da scarti metallici.

Sono visibili dei segni lasciati dai rullini.
Forse un precarico eccessivo?
