SOSTITUZIONE DELLA GUARNIZIONE DELLA TESTATA SU R1100GS

Thread riportato da <http://www.ukgser.com/forums/showthread.php?t=81991> e tradotto per <http://www.quellidellelica.com> da Ezio51.

Steptoe 28-08-2006 R1100GS

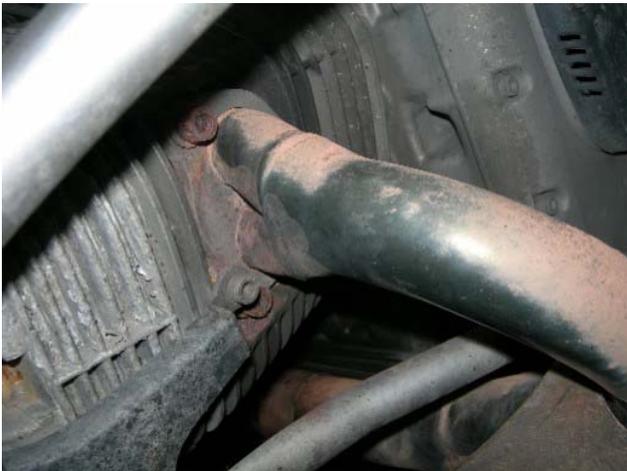
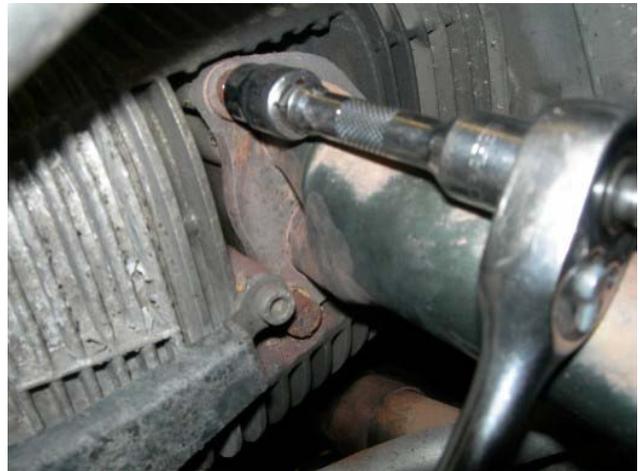
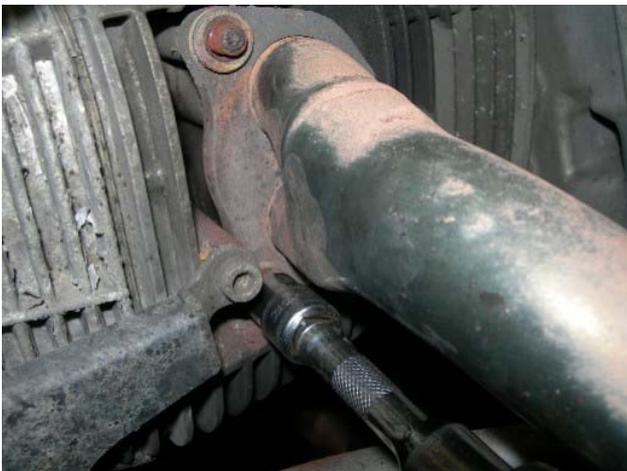
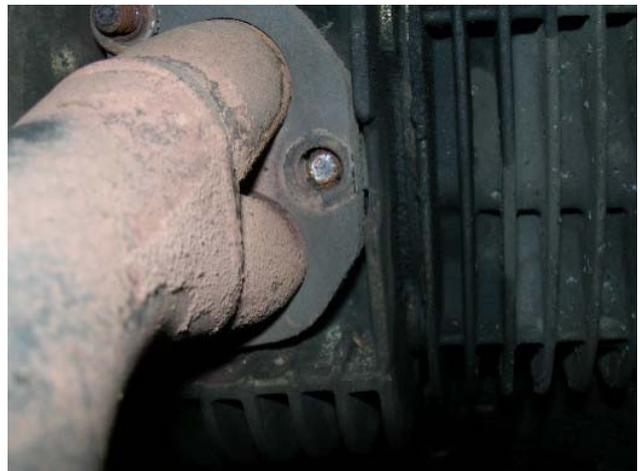
I bulloni dello scappamento. Se sono corrosi e sfaldati, battere con un martello su una chiave a tazza più piccola. La misura della chiave a tazza dipende su quanto i dadi sono corrosi. Cominciare con una 13mm, poi diminuire mano a mano fino ad 11 mm se c'è bisogno.

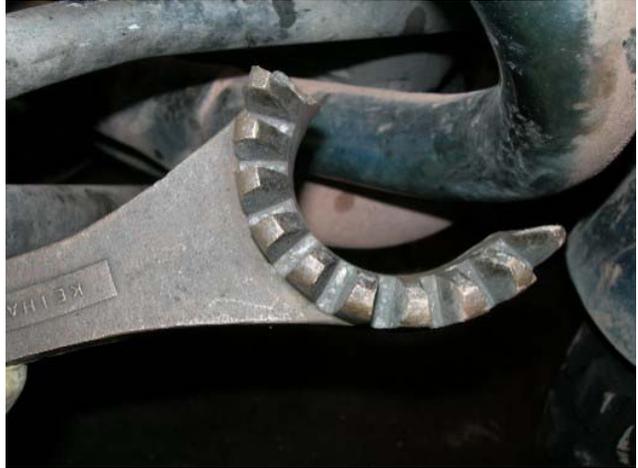
Per estrarre i tubi fuori della testata uso una vecchia chiave per scarichi dei vecchi boxer raffreddati ad aria.

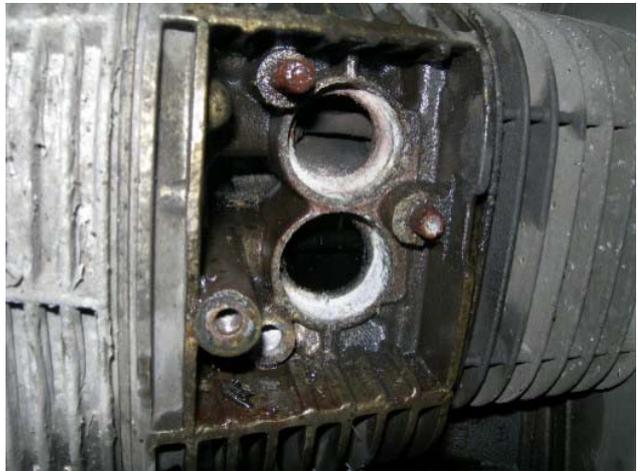
Questa è la testata con i tubi di scarico ormai rimossi.

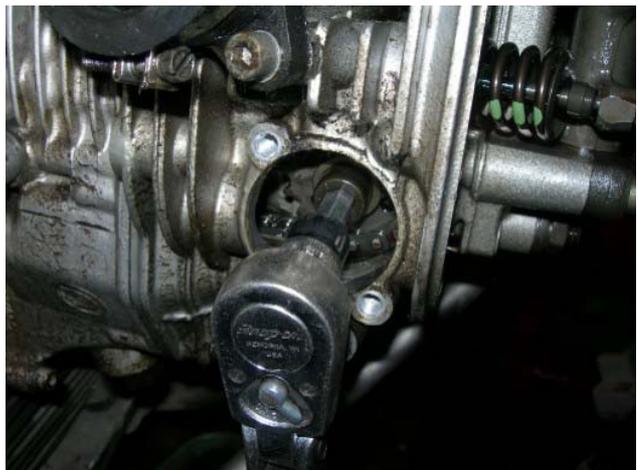
Inserire una marcia, stringere il freno posteriore, e sbloccare la vite della dentarella con un colpo deciso ma non svitare più di un giro (è una vite M8 con testa a brugola da 6 mm).

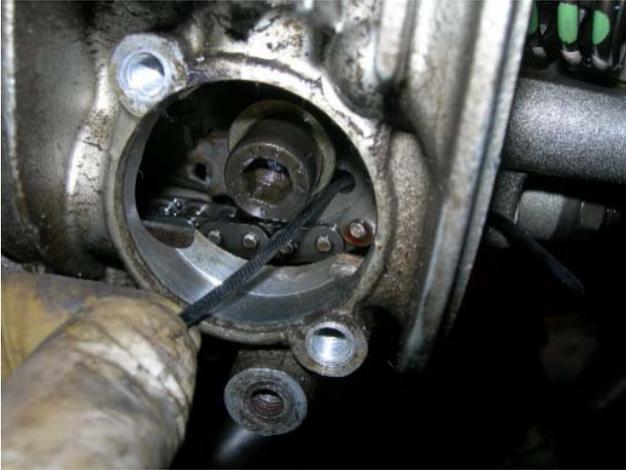
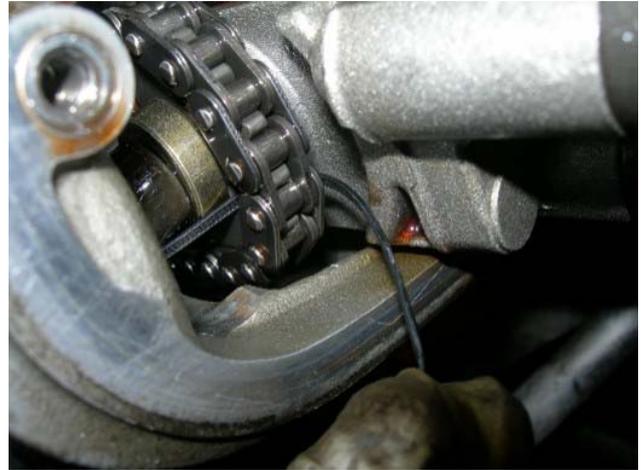
Infilare una fascetta (o un cavetto resistente) attraverso un foro nella dentarella e avvolgerlo per due volte intorno alla catena in modo che la catena rimanga sempre aderente alla dentarella.
Per far spazio alla fascetta possiamo allontanare leggermente dalla testata la dentarella precedentemente allentata.

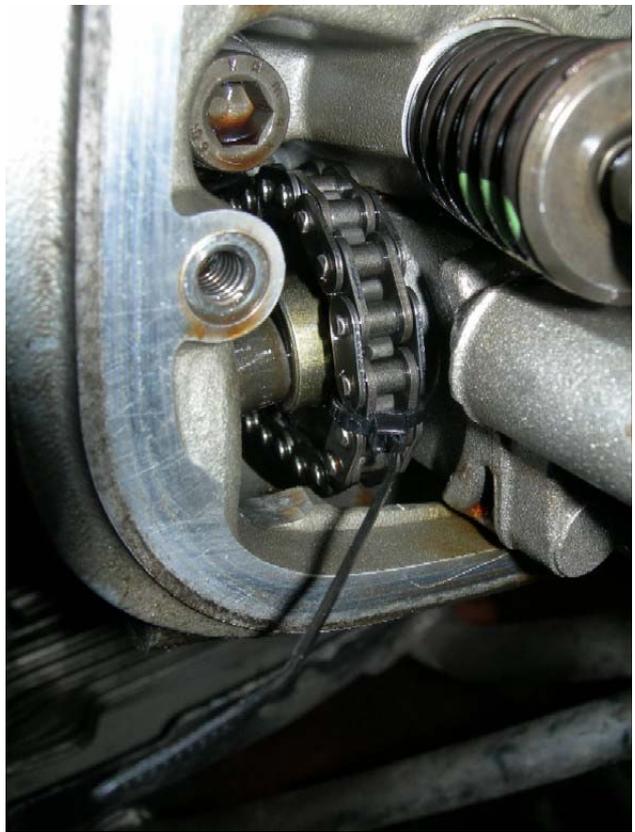
Tenere la fascetta serrata e tesa, in modo da evitare che la catena scenda dalla dentarella.

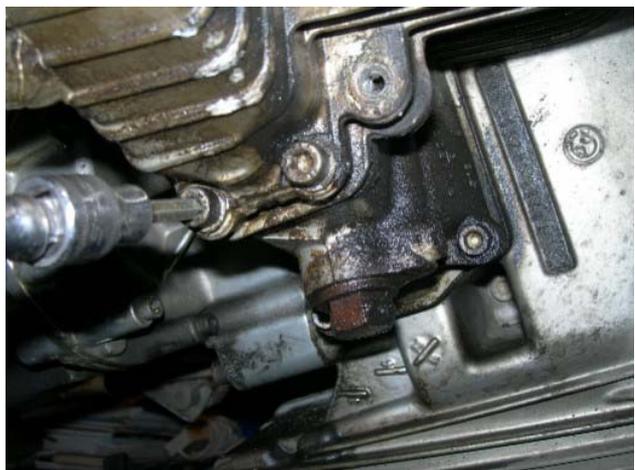
Togliere le due viti in basso (brugola da 5 mm).

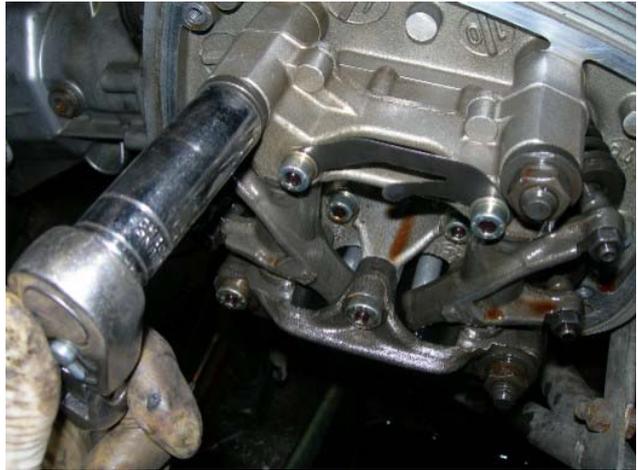
Togliere le quattro viti della testata (testa esagonale da 15 mm).

Le prime tre si vedono facilmente.....

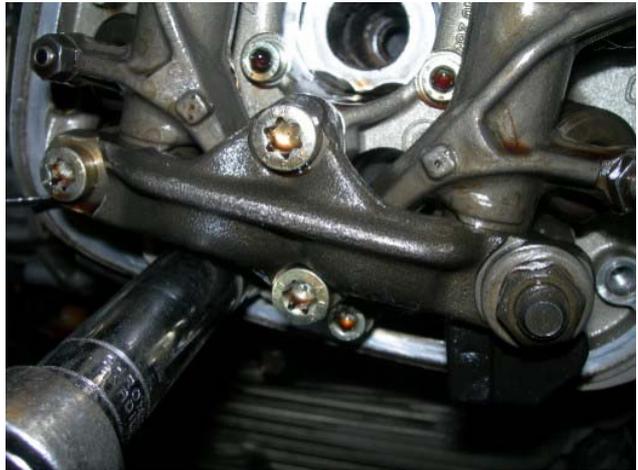
.... e la quarta è parzialmente nascosta sotto.

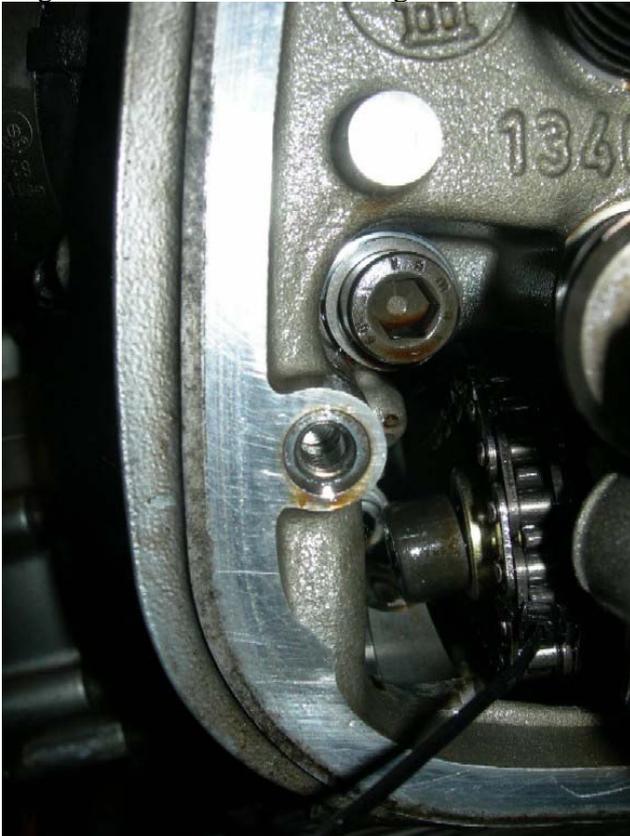
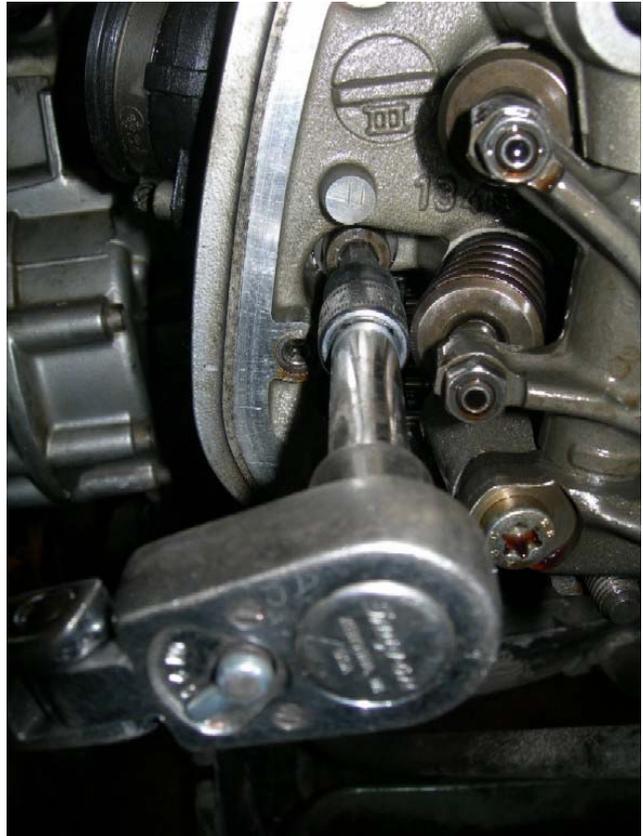
Togliere la vite con testa a brugola da 8 mm vicino alla dentarella della distribuzione.

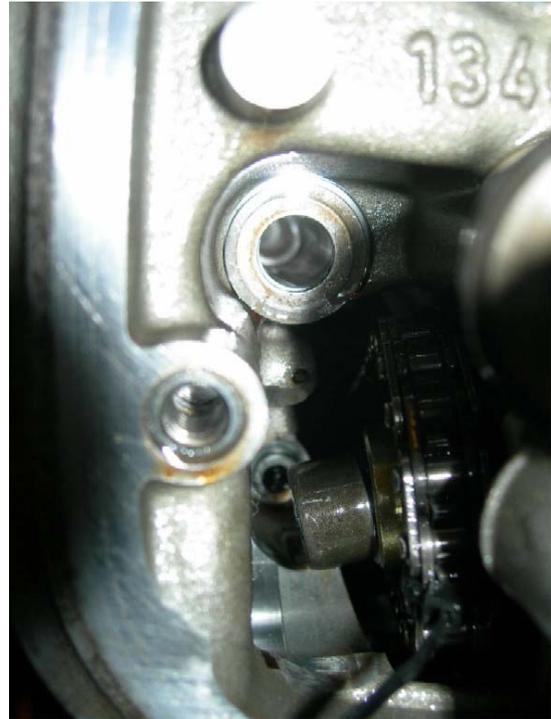
La vite tolta.

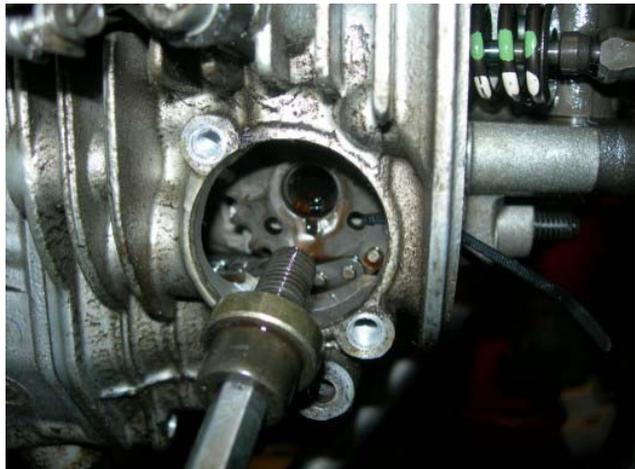
Togliere completamente la vite della dentarella della distribuzione, che avevamo già allentato in precedenza.

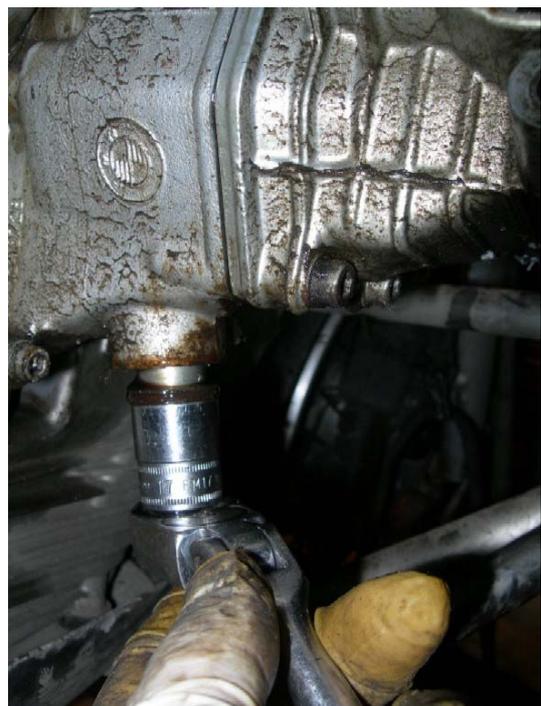
Svitare e rimuovere il tenditore della catena
(per il cilindro destro è sotto)
(per il cilindro sinistro è sopra)

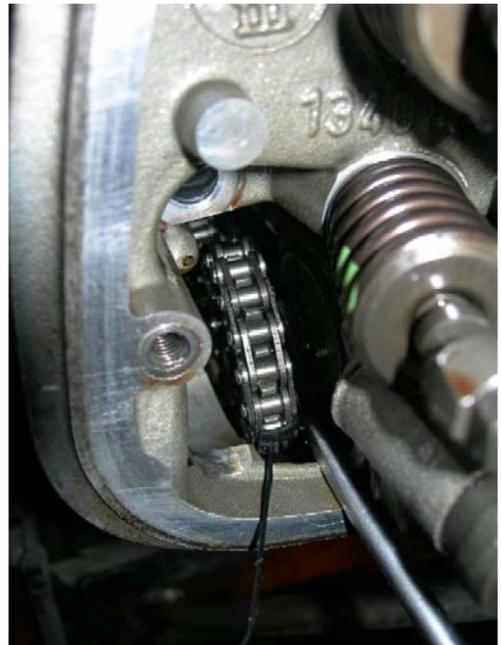
Estrarre la dentarella dall'alberino delle camme.
In fondo, lungo il percorso della catena, apparirà una piccola vite con testa a brugola da 5 mm.

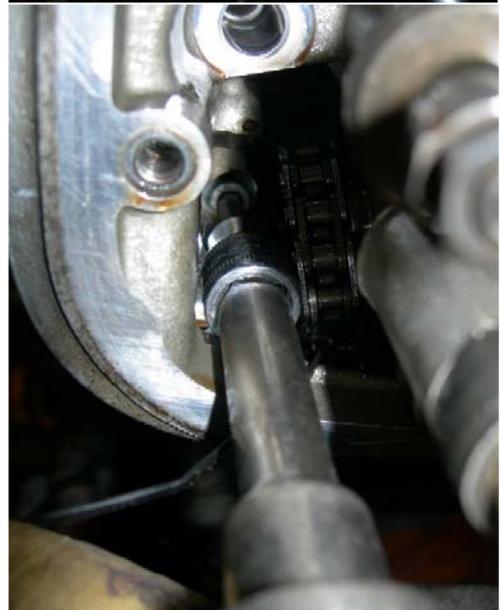
Per svitare la vite a brugola da 5 mm bisogna proprio staccare completamente la dentarella.

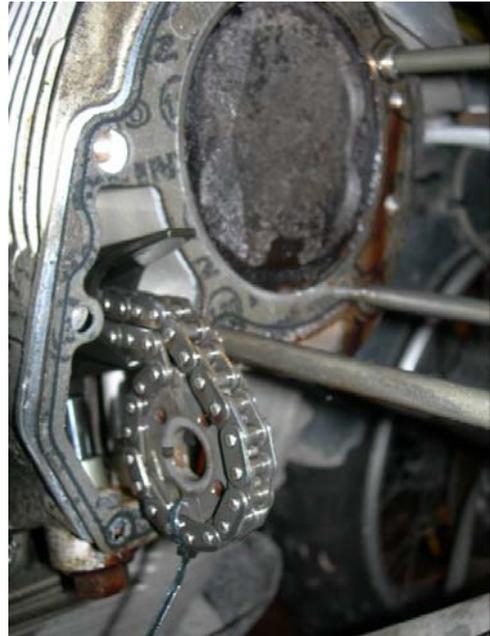
Questo è ciò che si presenta dopo aver rimosso la testata.

Pulire le superfici dallo sporco e dalle tracce della vecchia guarnizione.

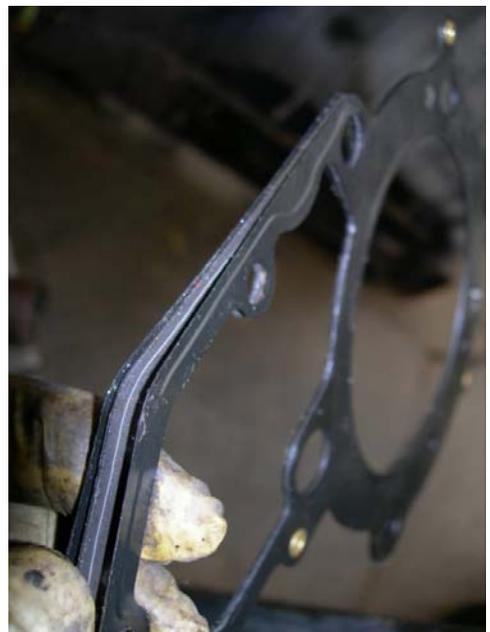
La nuova guarnizione (dal 1998 in poi) è a tre strati.
In caso di intervento su un modello antecedente al '98, non preoccuparsi se le nuove guarnizioni non saranno uguali.

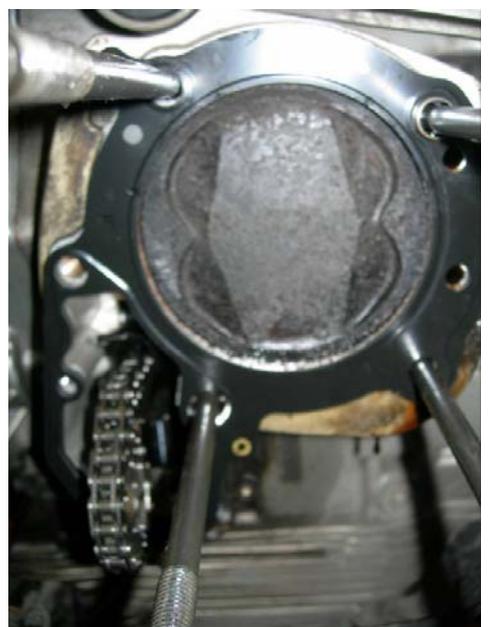
Posizionare la nuova guarnizione sul cilindro.

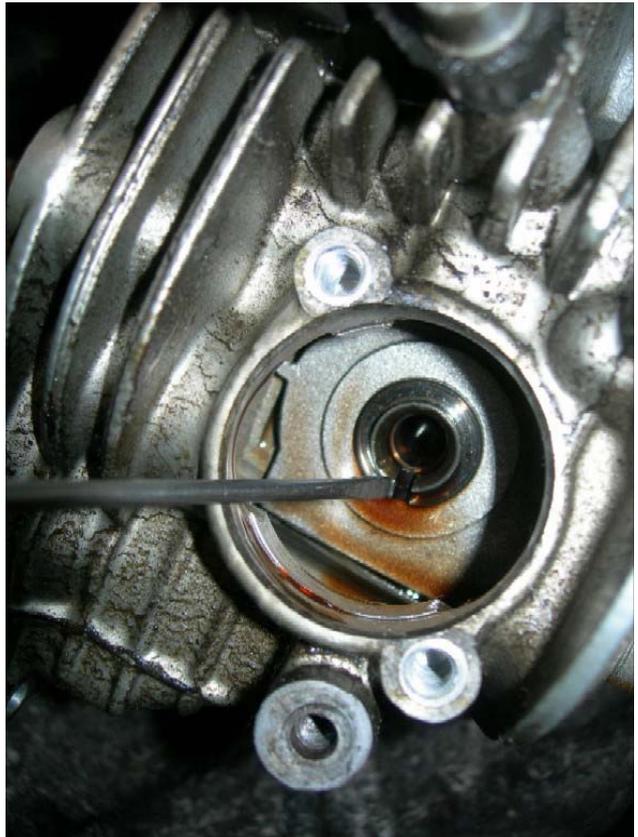
Notare che sull'albero a camme c'è una scanalatura di fasatura.

L'albero a camme può essere ruotato per qualche grado, non preoccuparsi se si è mosso perché ciò non cambierà la fasatura delle valvole.

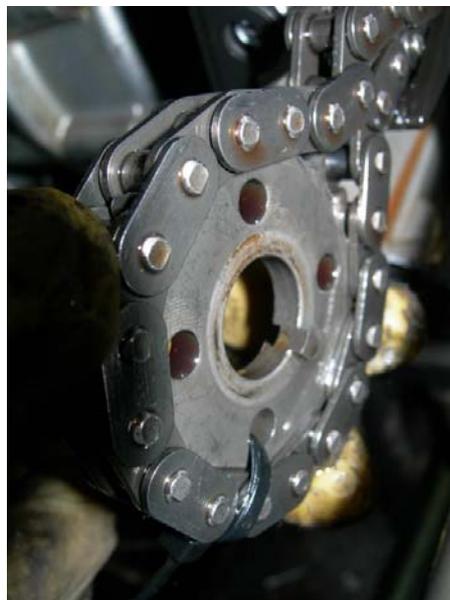
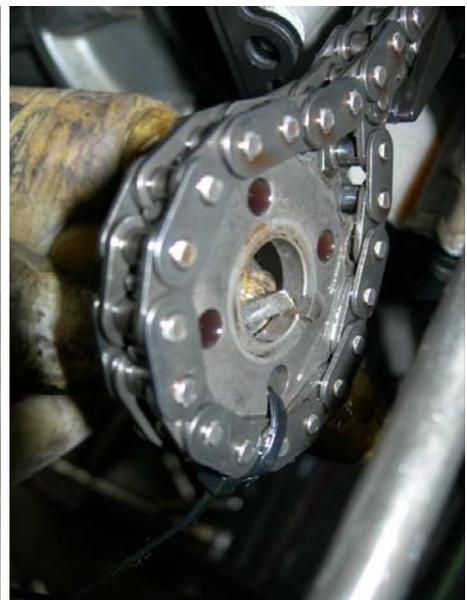
Sulla dentarella è ricavato un analogo dentino di fasatura.

(nella foto è a destra al centro della dentarella, indicato dalla punta di un cacciavite)

Montare la dentarella sull'albero a camme, avendo cura di far penetrare il dentino della dentarella nella scanalatura dell'albero a camme.
