SENSORE DI POSIZIONE DELLE FARFALLE (TPS)

Sion **02-10-2006** **R1150GS ADV 2mila2**

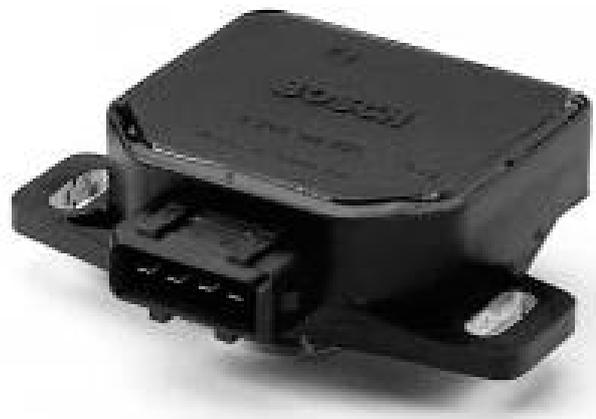
Technical data

Part number	0 280 122 201
Useful electrical angular range	≤ 88°
Useful mechanical angular range	≤ 92°
Direction of rotation	Counterclockwise
Operating voltage U_V	5 V
Electrical loading	Ohmic resistance
Permissible wiper current	≤ 20 μA
Voltage ratio in area 0...88 °C	
Chara. curve 1	$0.05 \leq U_{A2}/U_V \leq 0.985$
Chara. curve 2	$0.05 \leq U_{A3}/U_V \leq 0.970$
Operating temperature	-40...+85 °C
Guide value for permissible vibration	
acceleration	≤ 300 m · s ⁻²
Service life (operating cycles)	1.2 Mio

greenmanalishi **12-10-2006** **FIREBLADE 1000 - GS 1150 "RIMASTO"**
 Il TPS è un sensore/potenziometro che legge la posizione della farfalla e lo comunica alla centralina. E' quella scatoletta di plastica nera fissata sul corpo farfallato di sx.
