## Manutenzione dello snodo sferico del telelever R1150RS &C

**Aldo**      **23/09/2007**      **R1150RS 2004**

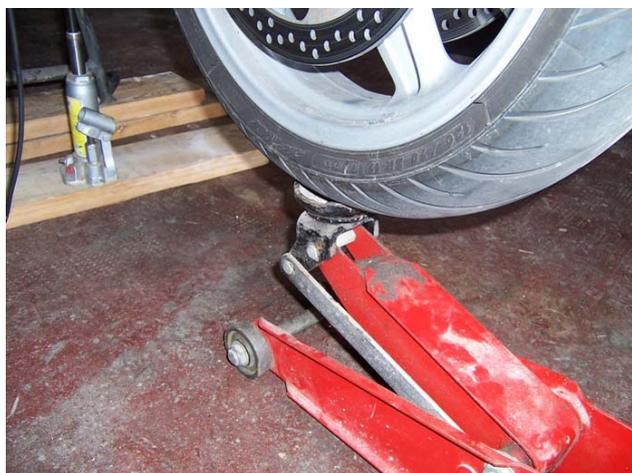
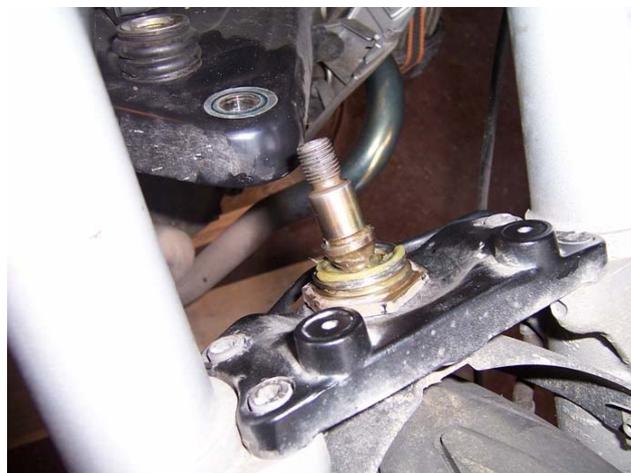
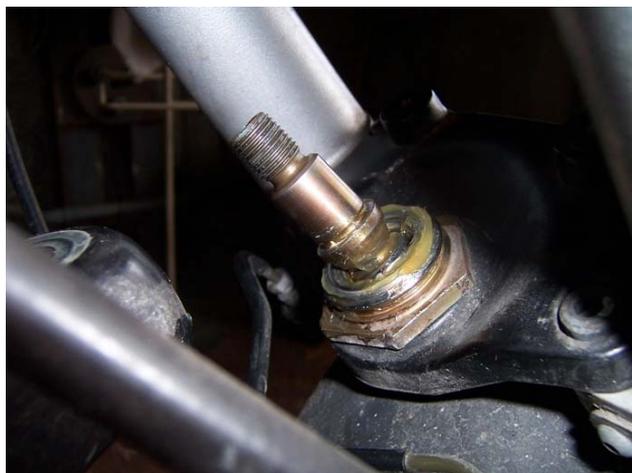
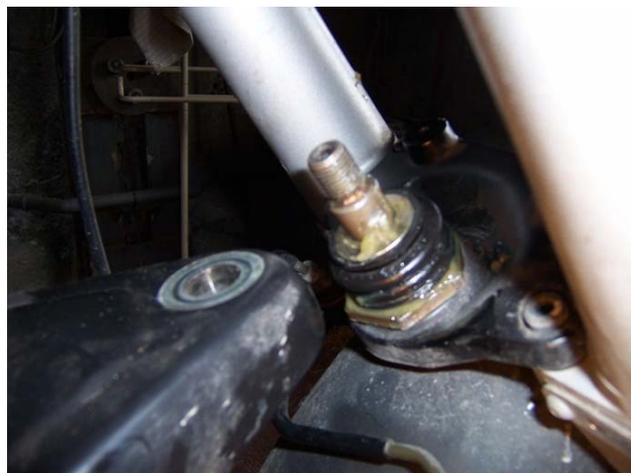
L'influenza del carico sul difetto mi ha fatto propendere per un problema al giunto sferico inferiore dello sterzo che sopporta tutto il carico che grava sulla ruota anteriore e tutto lo sforzo di frenata.

Così l'ho smontato, in realtà ho soltanto disconnesso il giunto dalla piastra di spinta, e questo mi ha consentito di sfilare il cappuccio parapolvere ed accedere alla sfera del giunto.

Ho rimosso per quanto possibile il grasso esistente e l'ho sostituito con grasso nuovo di buona qualità per carichi elevati facendo muovere il giunto affinché il nuovo grasso penetrasse lungo tutta la superficie della sfera. L'effetto dell'operazione si è notato subito, il perno è diventato molto più scorrevole anche agendo con le mani.

Per chi volesse sostituire completamente il giunto, il bullone inferiore, visibile nelle foto, è da 46 mm e richiede una chiave poligonale (oppure una bussola più lunga nel normale perchè il perno filettato si infila in parte nel quadro 1/2" di accoppiamento con la leva).

Poiché la mia precedente moto ha raggiunto un considerevole chilometraggio senza presentare problemi di questo tipo, ho raggiunto la convinzione che il problema sia stato generato dalla lunga inattività e dai frequenti lavaggi (ho trovato perfino le candele arrugginite)

Qualche problema si riscontra per togliere, ma soprattutto per rimontare, la molla che tiene serrata la cuffia parapolvere al giunto. Si tratta di un paio di giri di filo d'acciaio armonico e immagino che la fabbrica disponga di un apposito attrezzo per montarlo.

Senza quell'attrezzo occorre effettuare l'operazione accompagnando spira per spira la molla in sede con un cacciavite sottile, prestando attenzione a non bucare il cappuccio di gomma né con il cacciavite né con l'estremità ancora libera della molla.

Per smontare il dado superiore da 21 (protetto da un cappuccio di plastica) occorre tenere fermo il perno con una chiave torx T45.

La ruota anteriore va tenuta sollevata più di quanto resti sollevata sul cavalletto centrale perchè deve poter scendere per sfilare il perno dal foro. Attenzione che, una volta tolto il dado, la ruota non ha più nessun sostegno e potrebbe scendere bruscamente danneggiando i tubi dei freni ed il cavetto del kontakm.

Una volta fatta scendere la ruota abbastanza per sfilare il perno, la forcella può essere portata avanti per accedere meglio al giunto. Nella parte superiore la forcella lavora su un giunto sferico analogo quindi svincolato il giunto inferiore resta libera di spostarsi anche avanti e indietro.

Il dado inferiore è serrato piuttosto forte e senz'altro con del frenafiletto, il che mi ha convinto a rinunciare allo smontaggio completo del giunto.
